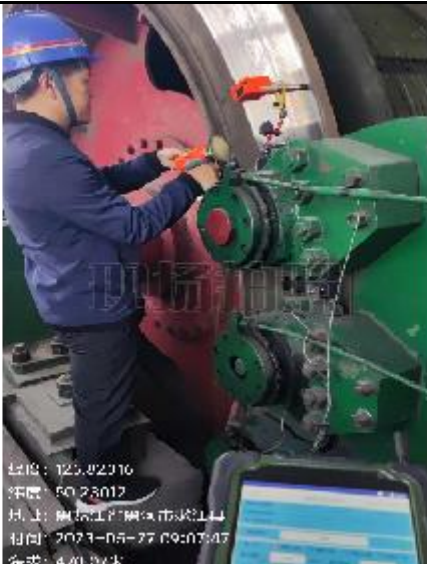
| 序号 | 报告名称 | 报告编号 | 检测检验时间 | 报告结论 | 现场勘验影像资料 | 备注 |
|---|---|---|---|---|---|---|
| 1 | 福建兴万祥建设集团有限公司嫩江分公司(金属非金属矿山在用缠绕式提升机7F01) | DAJC-7F01041-2023 | 2023-05-27 | 综合判定该提升机合格。 | <p>经纬: 123.02316<br/>海拔: 50.23012<br/>地址: 福建省厦门市湖里区<br/>时间: 2023-05-27 09:07:07<br/>名称: 4.0.0.0.0</p> | 凿井期间提升机 |

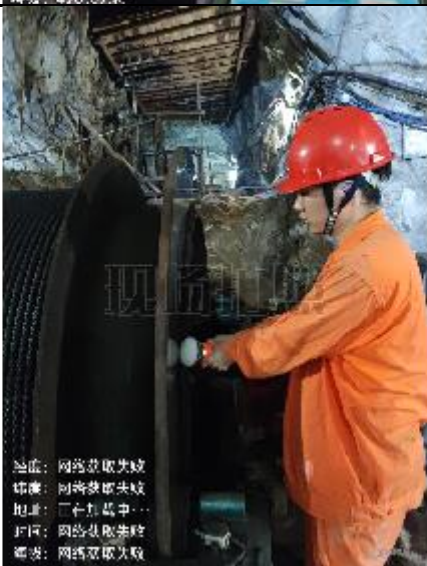
| 序号 | 报告名称 | 报告编号 | 检测检验时间 | 报告结论 | 现场勘验影像资料 | 备注 |
|---|---|---|---|---|---|---|
| 2 | 广西佛子矿业有限公司(金属非金属矿山在用缠绕式提升机7F01) | DAJC-7F01043-2023 | 2023-05-17 | 综合判定该提升机合格。 | <p>经纬: 网路数据失败<br/>海拔: 网路数据失败<br/>地址: 网路数据失败<br/>时间: 网路数据失败<br/>名称: 网路数据失败</p> | |

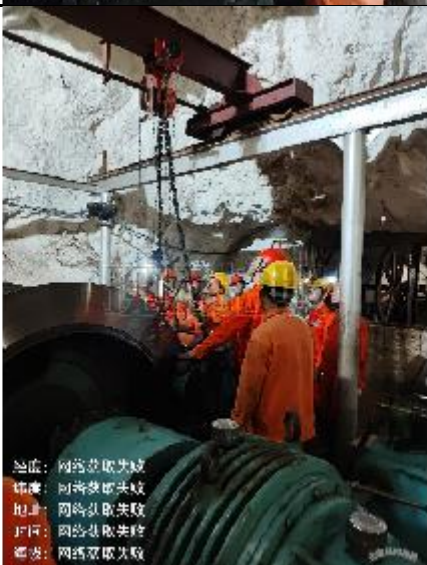
| 序号 | 报告名称 | 报告编号 | 检测检验时间 | 报告结论 | 现场勘验影像资料 | 备注 |
|---|---|---|---|---|---|---|
| 3 | 广西佛子矿业有限公司(金属非金属矿山在用提升绞车7F03) | DAJC-7F03047-2023 | 2023-05-16 | 综合判定该提升绞车合格。 | <p>经纬: 网路数据失败<br/>海拔: 网路数据失败<br/>地址: 网路数据失败<br/>时间: 网路数据失败<br/>名称: 网路数据失败</p> | |

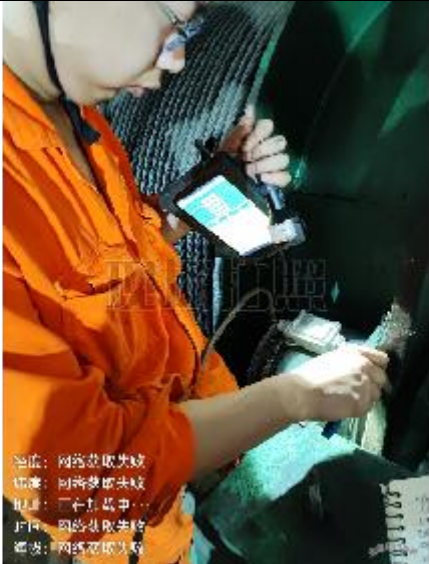
| 序号 | 报告名称 | 报告编号 | 检测检验时间 | 报告结论 | 现场勘验影像资料 | | 备注 |
|---|---|---|---|---|---|--|---|
| 4 | 广西佛子矿业有限公司(金属非金属矿山在用提升绞车7F03) | DAJC-7F03048-2023 | 2023-05-17 | 综合判定该提升绞车合格。 | <p>地址：网络数据失效<br/>设备：网络数据失效<br/>地点：网络数据失效<br/>时间：网络数据失效<br/>天气：网络数据失效</p> | | |

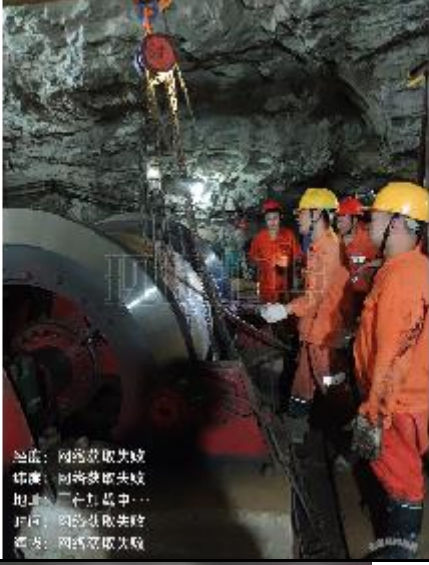
| 序号 | 报告名称 | 报告编号 | 检测检验时间 | 报告结论 | 现场勘验影像资料 | | 备注 |
|---|---|---|---|---|---|--|---|
| 5 | 广西佛子矿业有限公司(金属非金属矿山在用提升绞车7F03) | DAJC-7F03051-2023 | 2023-05-18 | 综合判定该提升绞车合格。 | <p>地址：网络数据失效<br/>设备：网络数据失效<br/>地点：网络数据失效<br/>时间：网络数据失效<br/>天气：网络数据失效</p> | | |

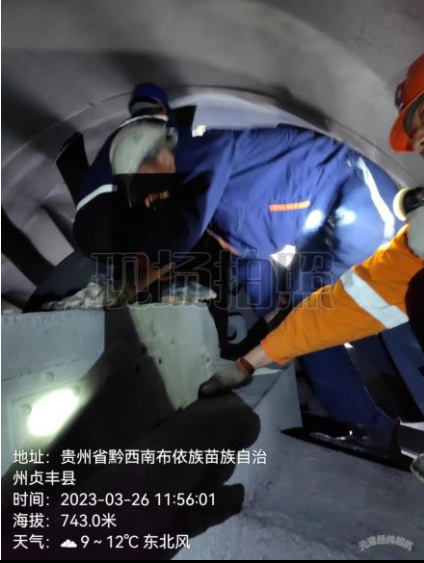
| 序号 | 报告名称 | 报告编号 | 检测检验时间 | 报告结论 | 现场勘验影像资料 | | 备注 |
|---|---|---|---|---|---|--|---|
| 6 | 贵州锦丰矿业有限公司(金属非金属矿山机械部件无损探伤7F10) | DAJC-7F10214-2023 | 2023-03-26 | 所检试件未发现可记录缺陷。 | <p>地址：贵州省黔西南布依族苗族自治州贞丰县<br/>时间：2023-03-26 11:56:01<br/>海拔：743.0米<br/>天气：☁ 9~12℃ 东北风</p> | | |

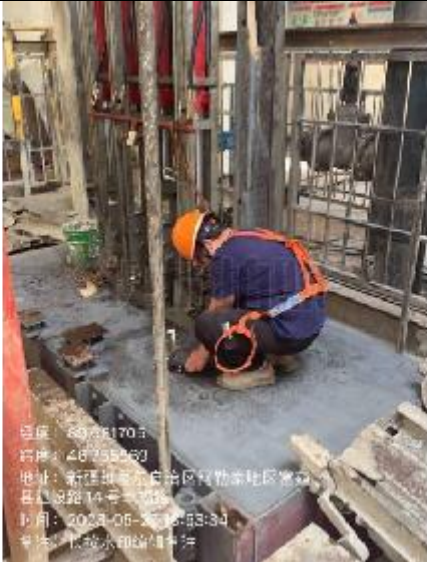
| 序号 | 报告名称 | 报告编号 | 检测检验时间 | 报告结论 | 现场勘验影像资料 | 备注 |
|---|---|---|---|---|---|---|
| 7 | 新疆喀拉通克矿业有限责任公司(金属非金属矿山机械部件无损探伤7F10) | DAJC-7F10215-2023 | 2023-05-27 | 所检工件经超声波探伤未发现超过 | | |

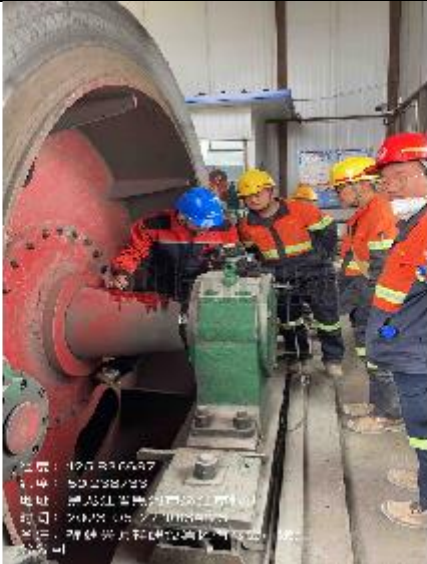
| 序号 | 报告名称 | 报告编号 | 检测检验时间 | 报告结论 | 现场勘验影像资料 | 备注 |
|---|---|---|---|---|---|---|
| 8 | 福建兴万祥建设集团有限公司嫩江分公司(金属非金属矿山机械部件无损探伤7F10) | DAJC-7F10248-2023 | 2023-05-27 | 所检工件暴露部位经超声波探伤未发现超过Φ2mm当量平底孔缺陷。 | | |

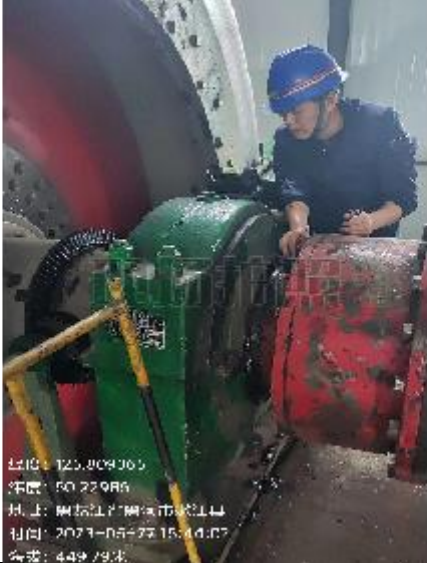
| 序号 | 报告名称 | 报告编号 | 检测检验时间 | 报告结论 | 现场勘验影像资料 | 备注 |
|---|---|---|---|---|---|---|
| 9 | 福建兴万祥建设集团有限公司嫩江分公司(金属非金属矿山机械部件无损探伤7F10) | DAJC-7F10249-2023 | 2023-05-27 | 所检工件暴露部位经超声波探伤未发现超过Φ2mm当量平底孔缺陷。 | | |

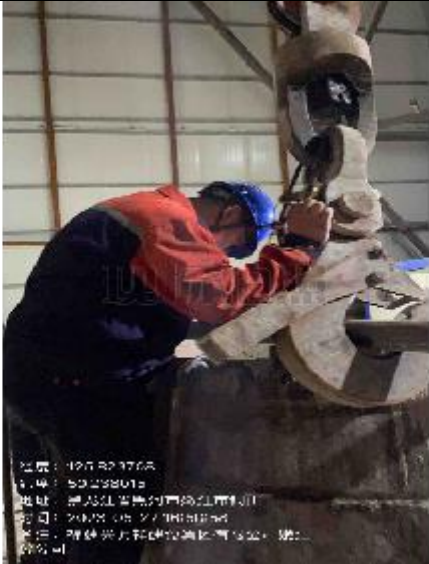
| 序号 | 报告名称 | 报告编号 | 检测检验时间 | 报告结论 | 现场勘验影像资料 | 备注 |
|---|---|---|---|---|---|---|
| 10 | 福建兴万祥建设集团有限公司嫩江分公司(金属非金属矿山机械部件无损探伤7F10) | DAJC-7F10250-2023 | 2023-05-27 | 所检工件经超声波探伤未发现超过Φ2mm当量平底孔缺陷。 | | |

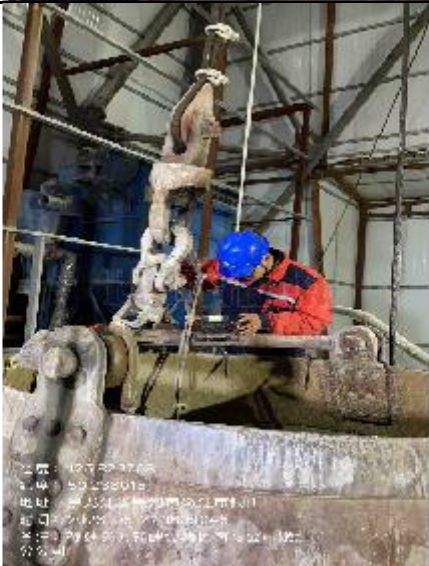
| 序号 | 报告名称 | 报告编号 | 检测检验时间 | 报告结论 | 现场勘验影像资料 | 备注 |
|---|---|---|---|---|---|---|
| 11 | 福建兴万祥建设集团有限公司嫩江分公司(金属非金属矿山机械部件无损探伤7F10) | DAJC-7F10251-2023 | 2023-05-27 | 所检工件经超声波探伤未发现超过Φ2mm当量平底孔缺陷。 | | |

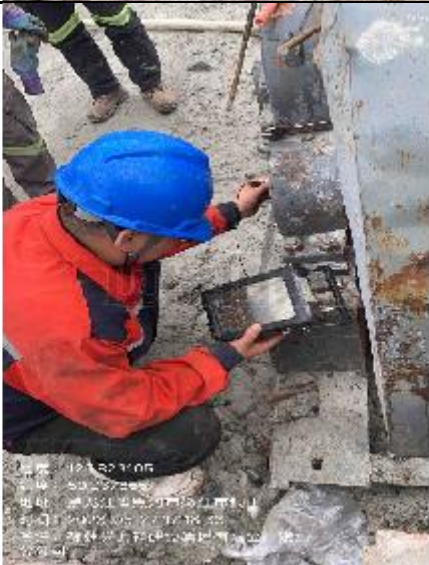
| 序号 | 报告名称 | 报告编号 | 检测检验时间 | 报告结论 | 现场勘验影像资料 | 备注 |
|---|---|---|---|---|---|---|
| 12 | 福建兴万祥建设集团有限公司嫩江分公司(金属非金属矿山机械部件无损探伤7F10) | DAJC-7F10252-2023 | 2023-05-27 | 所检工件经超声波探伤未发现超过Φ2mm当量平底孔缺陷。 | | |

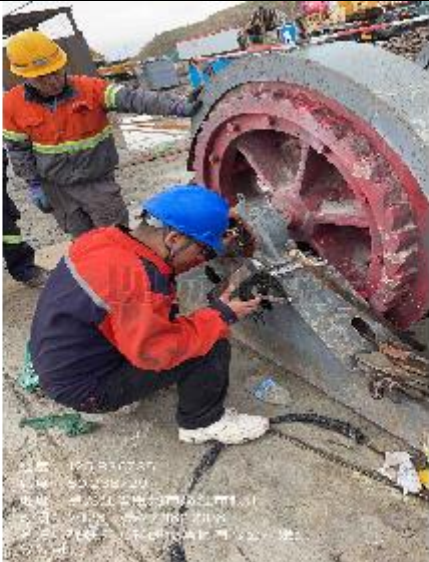
| 序号 | 报告名称 | 报告编号 | 检测检验时间 | 报告结论 | 现场勘验影像资料 | 备注 |
|---|---|---|---|---|---|---|
| 13 | 福建兴万祥建设集团有限公司嫩江分公司(金属非金属矿山机械部件无损探伤7F10) | DAJC-7F10253-2023 | 2023-05-27 | 所检工件经超声波探伤未发现超过Φ2mm当量平底孔缺陷。 | | |

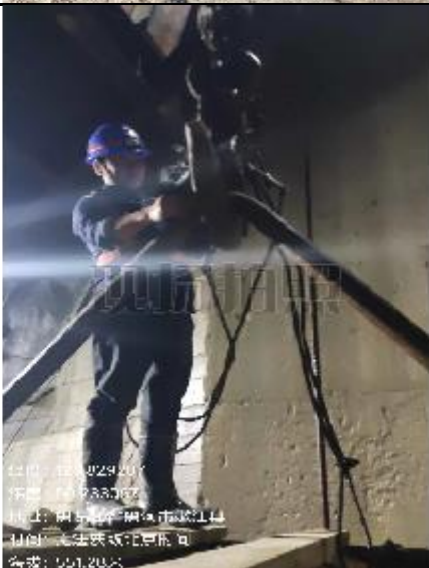
| 序号 | 报告名称 | 报告编号 | 检测检验时间 | 报告结论 | 现场勘验影像资料 | 备注 |
|---|---|---|---|---|---|---|
| 14 | 福建兴万祥建设集团有限公司嫩江分公司(金属非金属矿山机械部件无损探伤7F10) | DAJC-7F10254-2023 | 2023-05-27 | 所检工件经超声波探伤未发现超过Φ2mm当量平底孔缺陷。 | | |

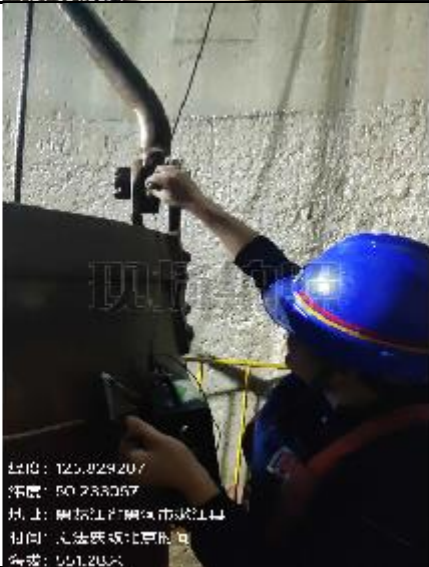
| 序号 | 报告名称 | 报告编号 | 检测检验时间 | 报告结论 | 现场勘验影像资料 | 备注 |
|---|---|---|---|---|---|---|
| 15 | 福建兴万祥建设集团有限公司嫩江分公司(金属非金属矿山机械部件无损探伤7F10) | DAJC-7F10255-2023 | 2023-05-27 | 所检工件经超声波探伤未发现超过Φ2mm当量平底孔缺陷。 | | |

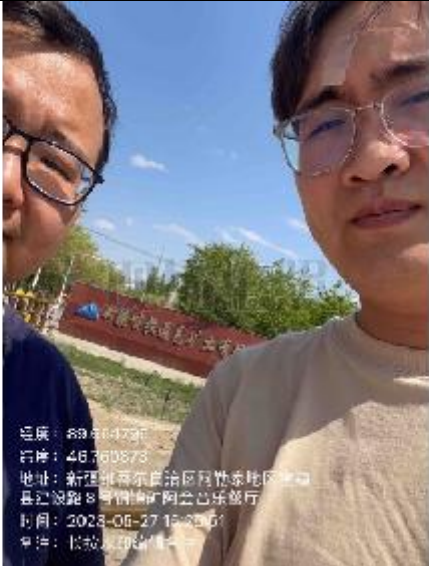
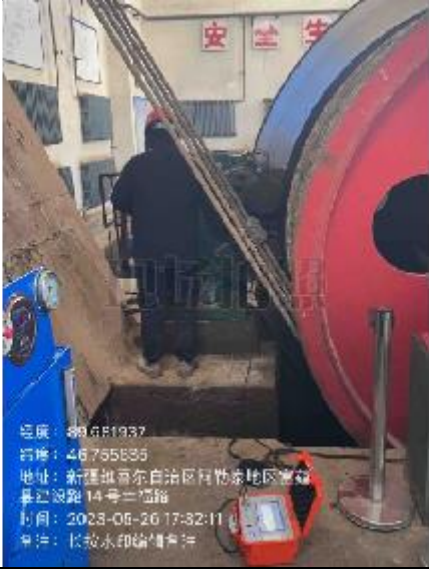
| 序号 | 报告名称 | 报告编号 | 检测检验时间 | 报告结论 | 现场勘验影像资料 | 备注 |
|---|---|---|---|---|---|---|
| 78 | 新疆喀拉通克矿业有限责任公司<br>(钢丝绳(缆)<br>在线无损检测<br>7F61) | DAJC-<br>7F61166~171-2023 | 2023-05-26 | 所检钢丝绳符合<br>MT/T970-2005的<br>要求。 | <div><p>经度: 89.614731<br/>纬度: 46.760873<br/>地址: 新疆维吾尔自治区阿克苏地区库车市<br/>县迎宾路8号同德矿业有限公司<br/>时间: 2023-05-27 15:23:01<br/>备注: 长松永印编修</p></div> <div><p>经度: 89.611337<br/>纬度: 46.755835<br/>地址: 新疆维吾尔自治区阿克苏地区库车市<br/>县迎宾路14号二场路<br/>时间: 2023-05-26 17:32:11<br/>备注: 长松永印编修</p></div> | / |

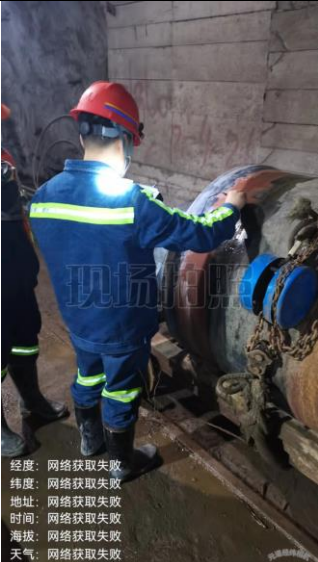
| 序号 | 报告名称 | 报告编号 | 检测检验时间 | 报告结论 | 现场勘验影像资料 | | 备注 |
|---|---|---|---|---|---|--|---|
| 106 | 新疆喀拉通克矿业有限责任公司<br>(金属非金属矿山机械部件无损探伤7F10) | DAJC-7F10085-2023 | 2023-03-06 | 所检工件经超声波探伤未发现可记录缺陷。 | | | |

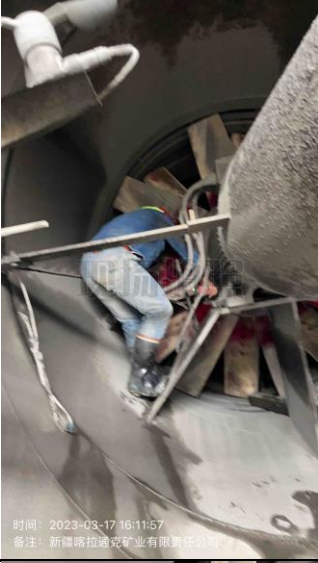
| 序号 | 报告名称 | 报告编号 | 检测检验时间 | 报告结论 | 现场勘验影像资料 | | 备注 |
|---|---|---|---|---|---|--|---|
| 107 | 新疆喀拉通克矿业有限责任公司<br>(金属非金属矿山机械部件无损探伤7F10) | DAJC-7F10086-2023 | 2023-03-17 | 所检试件未发现可记录缺陷。 | | | |

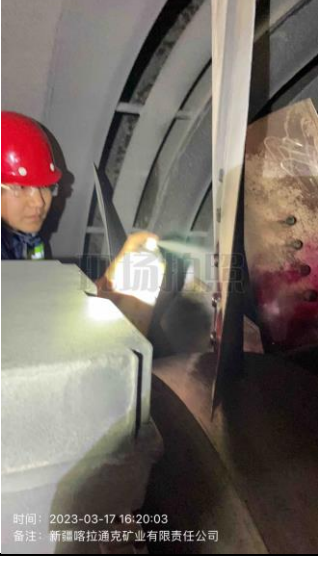
| 序号 | 报告名称 | 报告编号 | 检测检验时间 | 报告结论 | 现场勘验影像资料 | | 备注 |
|---|---|---|---|---|---|--|---|
| 108 | 新疆喀拉通克矿业有限责任公司<br>(金属非金属矿山机械部件无损探伤7F10) | DAJC-7F10087-2023 | 2023-03-17 | 所检试件未发现可记录缺陷。 | | | |

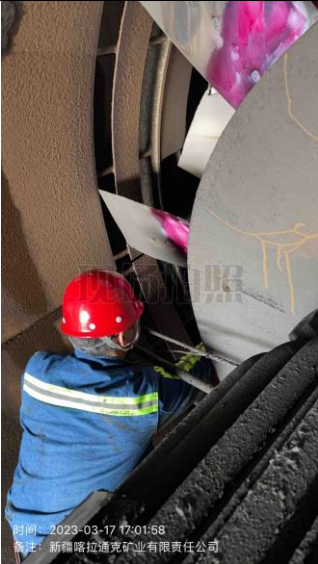
| 序号 | 报告名称 | 报告编号 | 检测检验时间 | 报告结论 | 现场勘验影像资料 | 备注 |
|---|---|---|---|---|---|---|
| 109 | 新疆喀拉通克矿业有限责任公司<br>(金属非金属矿山机械部件无损探伤7F10) | DAJC-7F10088-2023 | 2023-03-17 | 所检试件未发现可记录缺陷。 | | |
