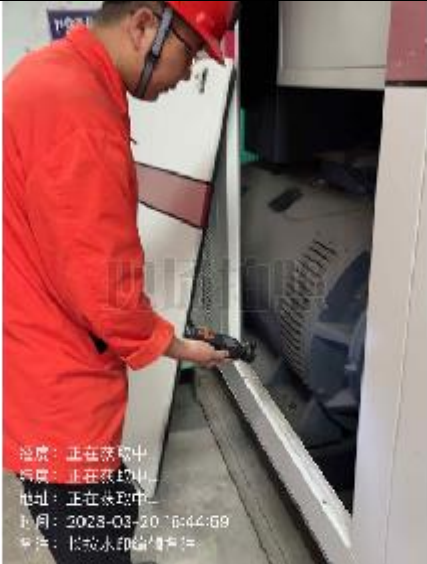
| 序号 | 报告名称 | 报告编号 | 检测检验时间 | 报告结论 | 现场勘验影像资料 | 备注 |
|---|---|---|---|---|---|---|
| 16 | 贵州开磷有限责任公司(金属非金属矿山固定式空气压缩机 7F11) | DAJC-7F11117-2023 | 2023-03-20 | 综合判定该空气压缩机合格。 | <p>经纬：正在获取中<br/>高程：正在获取中<br/>地址：正在获取中<br/>时间：2023-03-20 16:44:09<br/>备注：长盛永印编修</p> | |

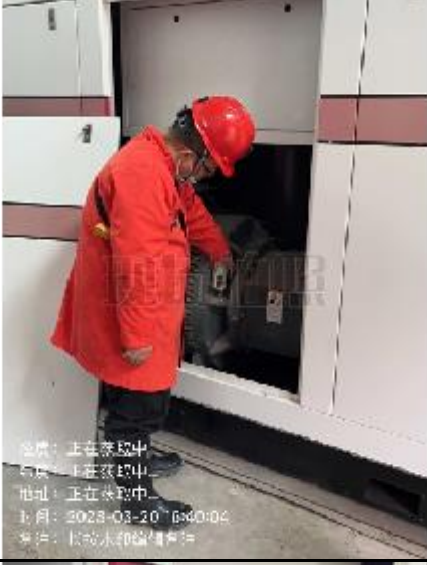
| 序号 | 报告名称 | 报告编号 | 检测检验时间 | 报告结论 | 现场勘验影像资料 | 备注 |
|---|---|---|---|---|---|---|
| 17 | 贵州开磷有限责任公司(金属非金属矿山固定式空气压缩机 7F11) | DAJC-7F11118-2023 | 2023-03-20 | 综合判定该空气压缩机合格。 | <p>经纬：正在获取中<br/>高程：正在获取中<br/>地址：正在获取中<br/>时间：2023-03-20 16:40:04<br/>备注：长盛永印编修</p> | |

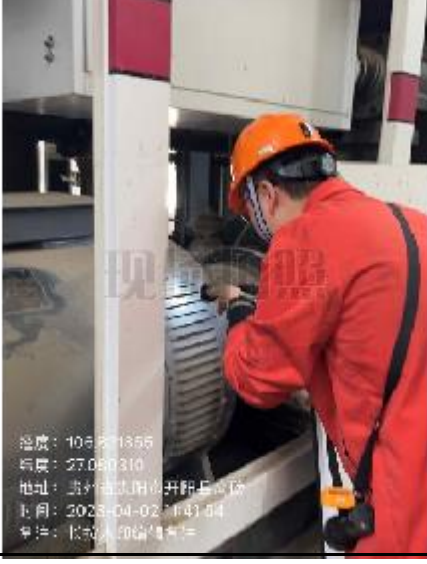
| 序号 | 报告名称 | 报告编号 | 检测检验时间 | 报告结论 | 现场勘验影像资料 | 备注 |
|---|---|---|---|---|---|---|
| 18 | 贵州开磷有限责任公司(金属非金属矿山固定式空气压缩机 7F11) | DAJC-7F11163-2023 | 2023-04-02 | 综合判定该空气压缩机合格。 | <p>经纬：105.821855<br/>高程：27.080310<br/>地址：贵州开磷有限责任公司<br/>时间：2023-04-02 14:11:04<br/>备注：长盛永印编修</p> | |

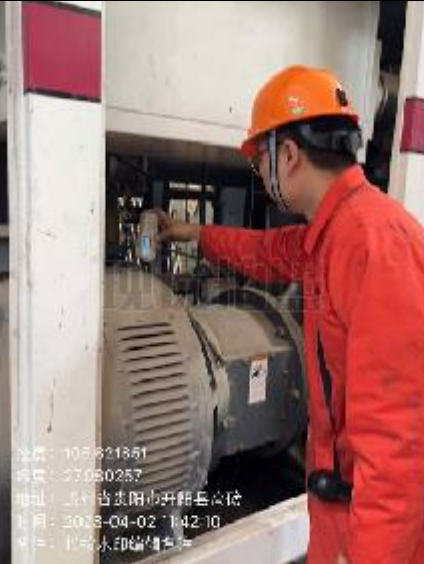
| 序号 | 报告名称 | 报告编号 | 检测检验时间 | 报告结论 | 现场勘验影像资料 | 备注 |
|---|---|---|---|---|---|---|
| 19 | 贵州开磷有限责任公司(金属非金属矿山固定式空气压缩机 7F11) | DAJC-7F11164-2023 | 2023-04-02 | 综合判定该空气压缩机合格。 | <p>位置: 105.8821351<br/>高度: 27.080257<br/>地址: 贵州省贵阳市开阳县高坡<br/>时间: 2023-04-02 14:21:10<br/>名称: 现场水印编号</p> | |

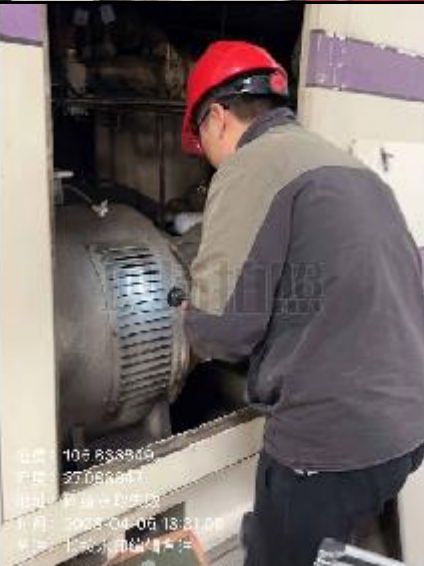
| 序号 | 报告名称 | 报告编号 | 检测检验时间 | 报告结论 | 现场勘验影像资料 | 备注 |
|---|---|---|---|---|---|---|
| 20 | 贵州开磷有限责任公司(金属非金属矿山固定式空气压缩机 7F11) | DAJC-7F11165-2023 | 2023-04-06 | 综合判定该空气压缩机合格。 | <p>位置: 105.883845<br/>高度: 27.088347<br/>地址: 贵州省贵阳市开阳县高坡<br/>时间: 2023-04-06 13:31:06<br/>名称: 现场水印编号</p> | |

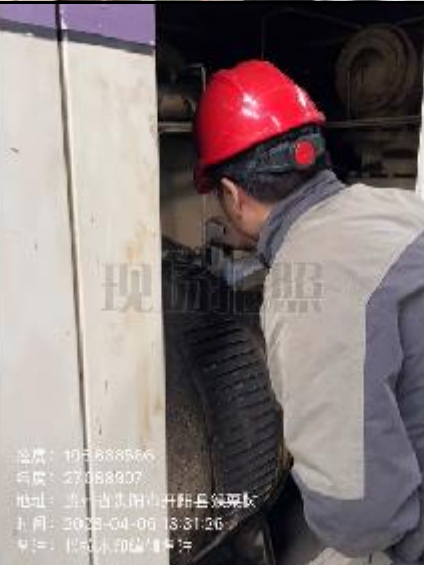
| 序号 | 报告名称 | 报告编号 | 检测检验时间 | 报告结论 | 现场勘验影像资料 | 备注 |
|---|---|---|---|---|---|---|
| 21 | 贵州开磷有限责任公司(金属非金属矿山固定式空气压缩机 7F11) | DAJC-7F11166-2023 | 2023-04-06 | 综合判定该空气压缩机合格。 | <p>位置: 105.883845<br/>高度: 27.088347<br/>地址: 贵州省贵阳市开阳县高坡<br/>时间: 2023-04-06 13:31:26<br/>名称: 现场水印编号</p> | |

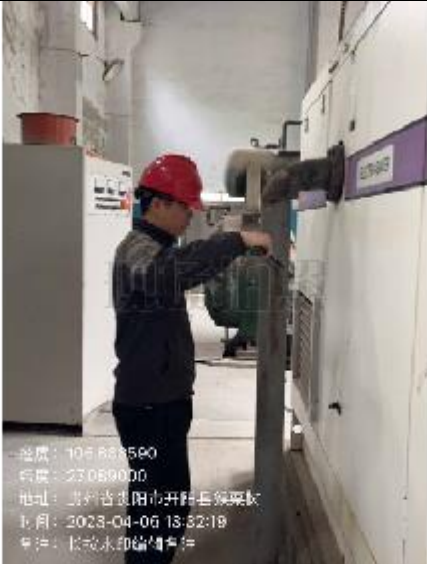
| 序号 | 报告名称 | 报告编号 | 检测检验时间 | 报告结论 | 现场勘验影像资料 | 备注 |
|---|---|---|---|---|---|---|
| 22 | 贵州开磷有限责任公司(金属非金属矿山固定式空气压缩机7F11) | DAJC-7F11167-2023 | 2023-04-06 | 综合判定该空气压缩机合格。 | <p>经度: 105.868590<br/>纬度: 23.069000<br/>地址: 贵州省贵阳市开阳县猴场镇<br/>时间: 2023-04-06 13:32:19<br/>备注: 长按水印编辑备注</p> | |

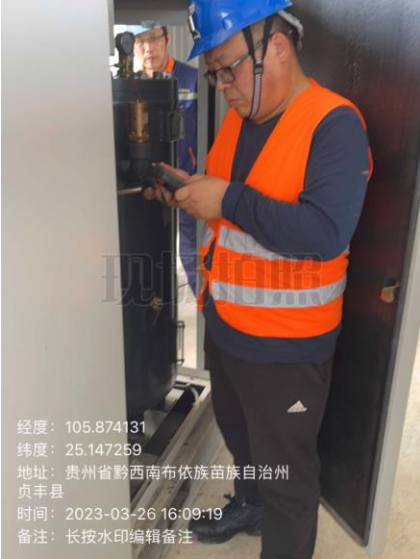
| 序号 | 报告名称 | 报告编号 | 检测检验时间 | 报告结论 | 现场勘验影像资料 | 备注 |
|---|---|---|---|---|---|---|
| 23 | 贵州锦丰矿业有限公司(金属非金属矿山固定式空气压缩机7F11) | DAJC-7F11214-2023 | 2023-03-24 | 综合判定该空气压缩机合格。 | <p>经度: 105.874131<br/>纬度: 25.147259<br/>地址: 贵州省黔东南布依族苗族自治州贞丰县<br/>时间: 2023-03-26 16:09:19<br/>备注: 长按水印编辑备注</p> | |

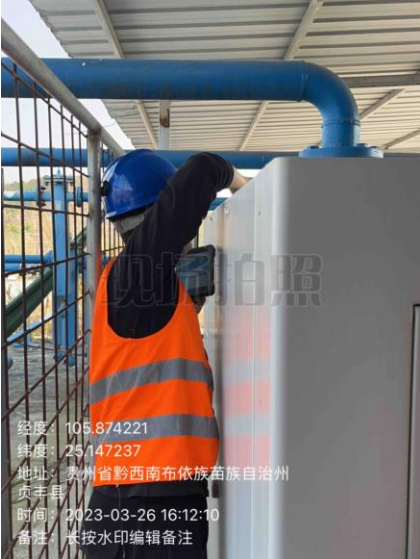
| 序号 | 报告名称 | 报告编号 | 检测检验时间 | 报告结论 | 现场勘验影像资料 | 备注 |
|---|---|---|---|---|---|---|
| 24 | 贵州锦丰矿业有限公司(金属非金属矿山固定式空气压缩机7F11) | DAJC-7F11215-2023 | 2023-03-24 | 综合判定该空气压缩机合格。 | <p>经度: 105.874221<br/>纬度: 25.147237<br/>地址: 贵州省黔东南布依族苗族自治州贞丰县<br/>时间: 2023-03-26 16:12:10<br/>备注: 长按水印编辑备注</p> | |

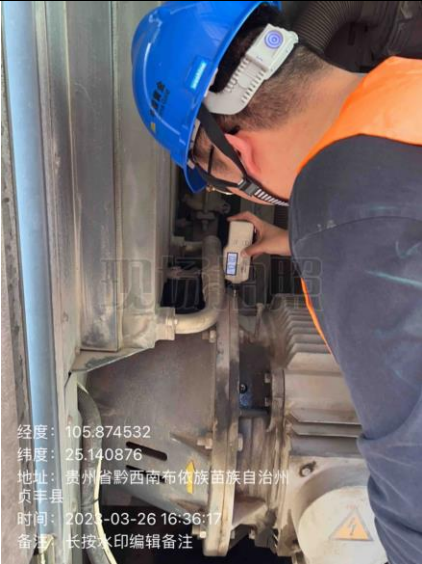
| 序号 | 报告名称 | 报告编号 | 检测检验时间 | 报告结论 | 现场勘验影像资料 | 备注 |
|---|---|---|---|---|---|---|
| 25 | 贵州锦丰矿业有限公司(金属非金属矿山固定式空气压缩机7F11) | DAJC-7F11216-2023 | 2023-03-24 | 综合判定该空气压缩机合格。 | <p>经度: 105.874532<br/>纬度: 25.140876<br/>地址: 贵州省黔西南布依族苗族自治州贞丰县<br/>时间: 2023-03-26 16:36:17<br/>备注: 长按水印编辑备注</p> | |

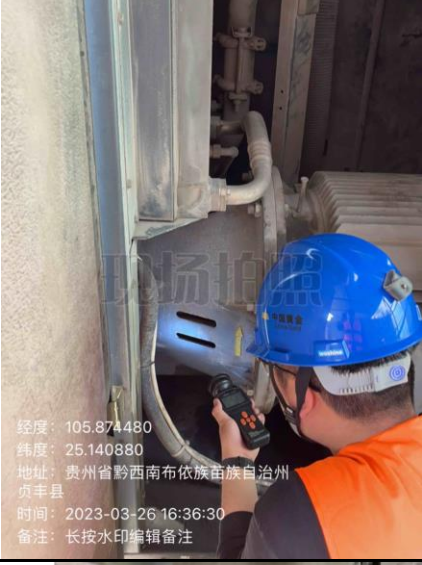
| 序号 | 报告名称 | 报告编号 | 检测检验时间 | 报告结论 | 现场勘验影像资料 | 备注 |
|---|---|---|---|---|---|---|
| 26 | 贵州锦丰矿业有限公司(金属非金属矿山固定式空气压缩机7F11) | DAJC-7F11217-2023 | 2023-03-24 | 综合判定该空气压缩机合格。 | <p>经度: 105.874480<br/>纬度: 25.140880<br/>地址: 贵州省黔西南布依族苗族自治州贞丰县<br/>时间: 2023-03-26 16:36:30<br/>备注: 长按水印编辑备注</p> | |

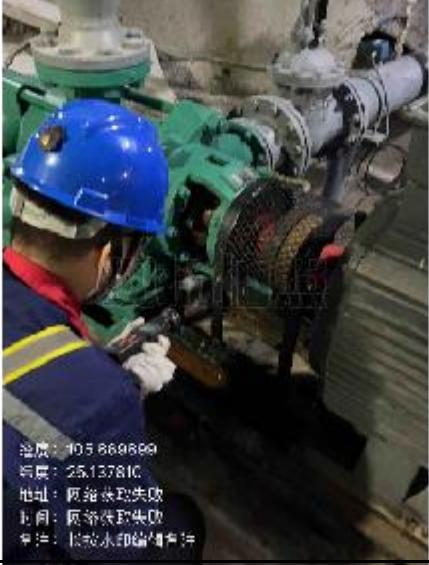
| 序号 | 报告名称 | 报告编号 | 检测检验时间 | 报告结论 | 现场勘验影像资料 | 备注 |
|---|---|---|---|---|---|---|
| 27 | 贵州锦丰矿业有限公司(金属非金属地下矿山主排水泵7F13) | DAJC-7F13376~380-2023 | 2023-03-25 | 综合判定该泵房5台水泵合格。 | <p>经度: 105.869889<br/>纬度: 25.137810<br/>地址: 阿维森路180号<br/>时间: 阿维森路180号<br/>备注: 长按水印编辑备注</p> | |

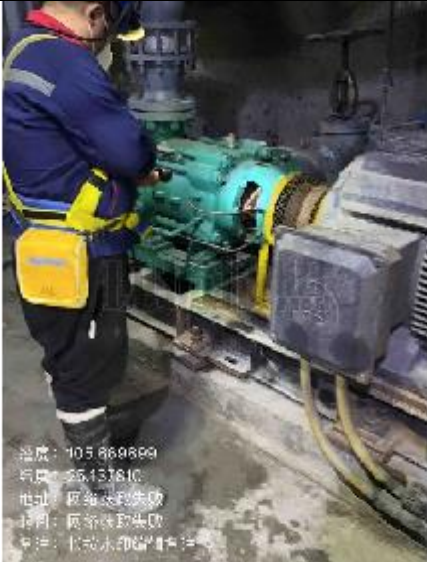
| 序号 | 报告名称 | 报告编号 | 检测检验时间 | 报告结论 | 现场勘验影像资料 | 备注 |
|---|---|---|---|---|---|---|
| 28 | 贵州锦丰矿业有<br>限公司(金属非<br>金属地下矿山主<br>排水泵7F13) | DAJC-7F13381~<br>385-2023 | 2023-03-25 | 综合判定该泵房5<br>台水泵合格。 | <p>温度：105.869889<br/>湿度：25.137810<br/>地址：隧道及硐室<br/>时间：隧道及硐室<br/>备注：长流水即报警</p> | |

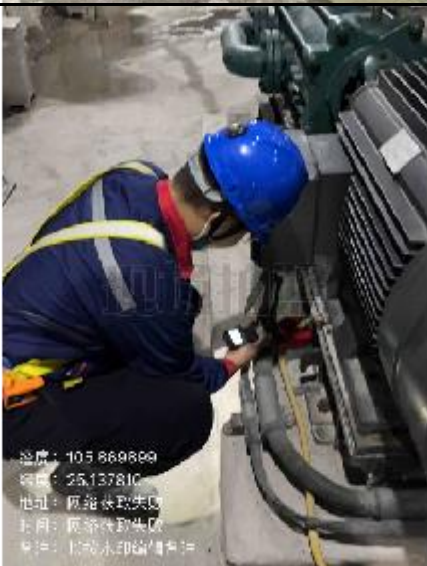
| 序号 | 报告名称 | 报告编号 | 检测检验时间 | 报告结论 | 现场勘验影像资料 | 备注 |
|---|---|---|---|---|---|---|
| 29 | 贵州锦丰矿业有<br>限公司(金属非<br>金属地下矿山主<br>排水泵7F13) | DAJC-7F13386~<br>388-2023 | 2023-03-25 | 综合判定该泵房3<br>台水泵合格。 | <p>温度：105.869889<br/>湿度：25.137810<br/>地址：隧道及硐室<br/>时间：隧道及硐室<br/>备注：长流水即报警</p> | |

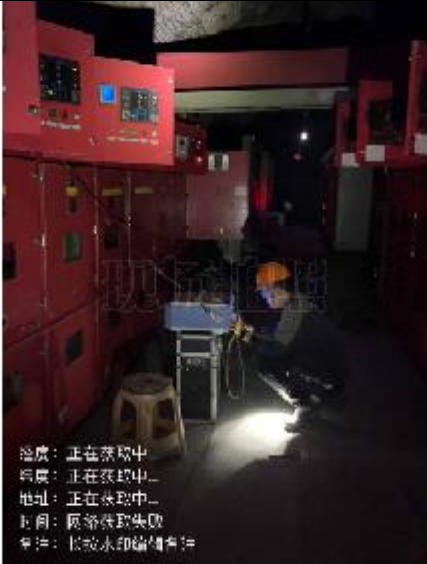
| 序号 | 报告名称 | 报告编号 | 检测检验时间 | 报告结论 | 现场勘验影像资料 | | 备注 |
|---|---|---|---|---|---|---|---|
| 31 | 贵州开磷有限责任公司(高低压开关柜7F14) | DAJC-7F141370~1378-2023 | 2023-04-03 | 合格 | | <p>经度：正在获取中<br/>纬度：正在获取中<br/>地址：正在获取中<br/>时间：网络获取失败<br/>备注：长按水印编辑备注</p> | |

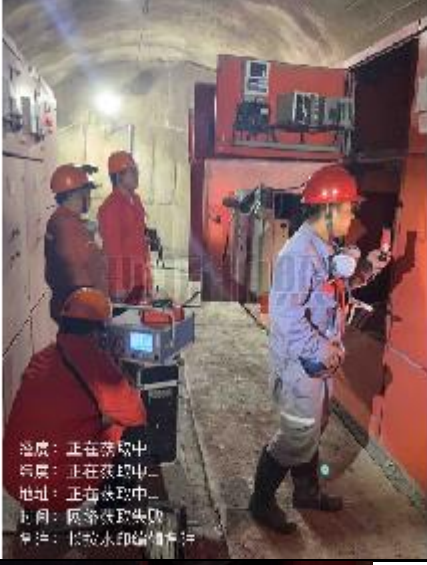
| 序号 | 报告名称 | 报告编号 | 检测检验时间 | 报告结论 | 现场勘验影像资料 | | 备注 |
|---|---|---|---|---|---|---|---|
| 32 | 贵州开磷有限责任公司(高低压开关柜7F14) | DAJC-7F141379~1387-2023 | 2023-04-03 | 合格 | | <p>经度：正在获取中<br/>纬度：正在获取中<br/>地址：正在获取中<br/>时间：网络获取失败<br/>备注：长按水印编辑备注</p> | |

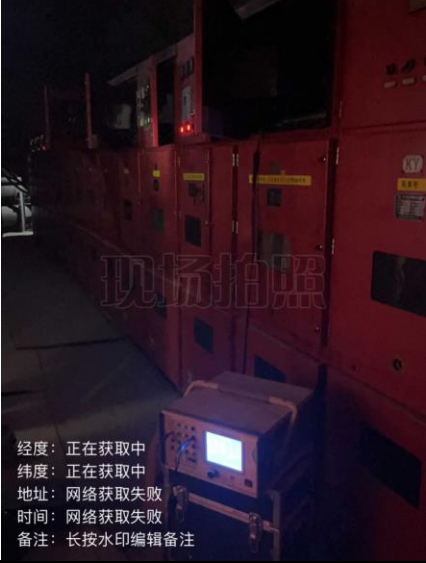
| 序号 | 报告名称 | 报告编号 | 检测检验时间 | 报告结论 | 现场勘验影像资料 | | 备注 |
|---|---|---|---|---|---|---|---|
| 33 | 贵州开磷有限责任公司(高低压开关柜7F14) | DAJC-7F141432~1438-2023 | 2023-04-03 | 合格 | | <p>现场拍照</p> <p>经度：正在获取中<br/>纬度：正在获取中<br/>地址：网络获取失败<br/>时间：网络获取失败<br/>备注：长按水印编辑备注</p> | |

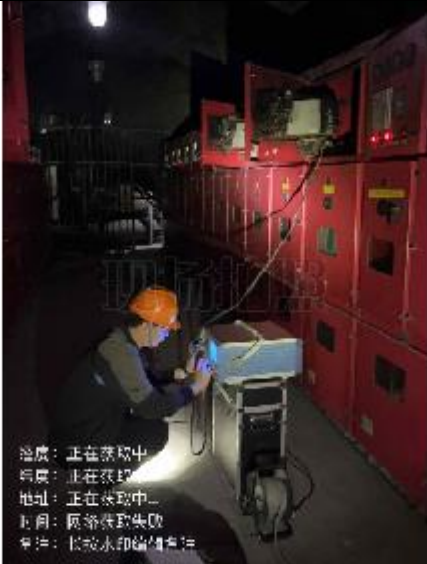
| 序号 | 报告名称 | 报告编号 | 检测检验时间 | 报告结论 | 现场勘验影像资料 | 备注 |
|---|---|---|---|---|---|---|
| 34 | 贵州开磷有限责任公司(高低压开关柜7F14) | DAJC-7F141439~1445-2023 | 2023-04-03 | 合格 | <p>温度：正在获取中<br/>湿度：正在获取中<br/>地址：正在获取中<br/>时间：网络获取失败<br/>备注：长坡永印编组备注</p> | |

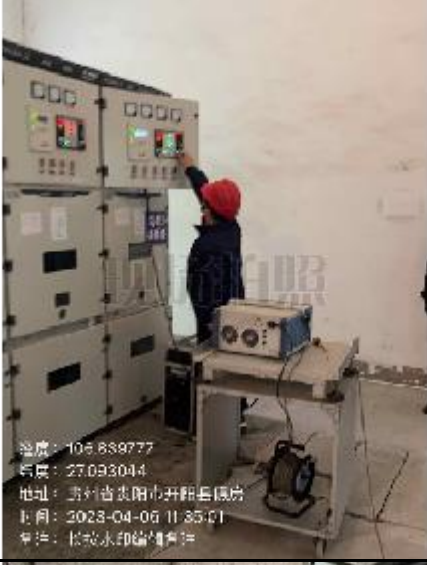
| 序号 | 报告名称 | 报告编号 | 检测检验时间 | 报告结论 | 现场勘验影像资料 | 备注 |
|---|---|---|---|---|---|---|
| 35 | 贵州开磷有限责任公司(高低压开关柜7F14) | DAJC-7F141446~1451-2023 | 2023-04-06 | 合格 | <p>温度：10.6 889777<br/>湿度：27.093044<br/>地址：贵州省贵阳市开阳县德房<br/>时间：2023-04-06 11:35:01<br/>备注：长坡永印编组备注</p> | |

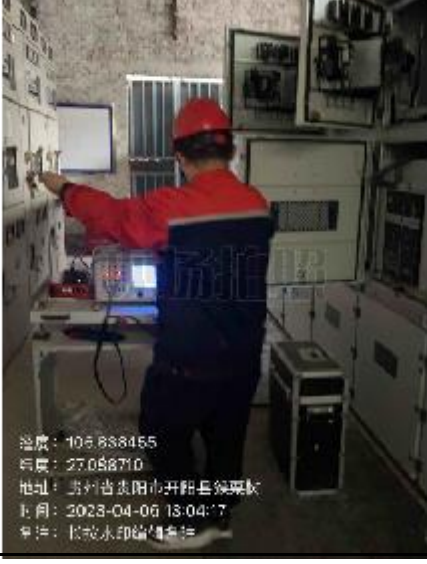
| 序号 | 报告名称 | 报告编号 | 检测检验时间 | 报告结论 | 现场勘验影像资料 | 备注 |
|---|---|---|---|---|---|---|
| 36 | 贵州开磷有限责任公司(高低压开关柜7F14) | DAJC-7F141452~1459-2023 | 2023-04-06 | 合格 | <p>温度：10.6 888455<br/>湿度：27.088710<br/>地址：贵州省贵阳市开阳县德房<br/>时间：2023-04-06 13:04:17<br/>备注：长坡永印编组备注</p> | |

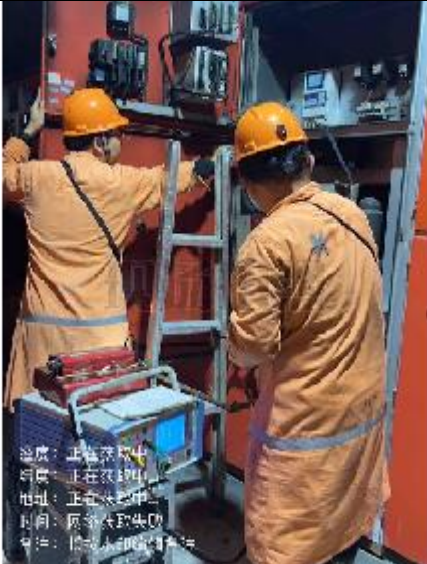
| 序号 | 报告名称 | 报告编号 | 检测检验时间 | 报告结论 | 现场勘验影像资料 | 备注 |
|---|---|---|---|---|---|---|
| 37 | 贵州开磷有限责任公司(高低压开关柜7F14) | DAJC-7F141460~1469-2023 | 2023-04-07 | 合格 | <p>温度：正在检测中<br/>湿度：正在检测中<br/>地址：正在检测中<br/>时间：正在检测中<br/>备注：正在检测中</p> | |

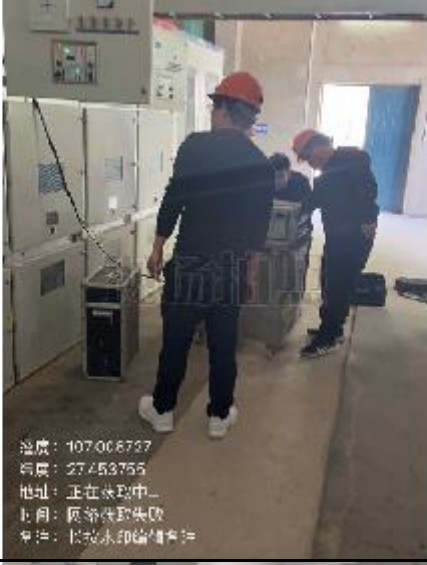
| 序号 | 报告名称 | 报告编号 | 检测检验时间 | 报告结论 | 现场勘验影像资料 | 备注 |
|---|---|---|---|---|---|---|
| 38 | 贵州开磷有限责任公司(高低压开关柜7F14) | DAJC-7F141856~1862-2023 | 2023-05-10 | 合格 | <p>温度：107.006737<br/>湿度：27.453755<br/>地址：正在检测中<br/>时间：正在检测中<br/>备注：正在检测中</p> | |

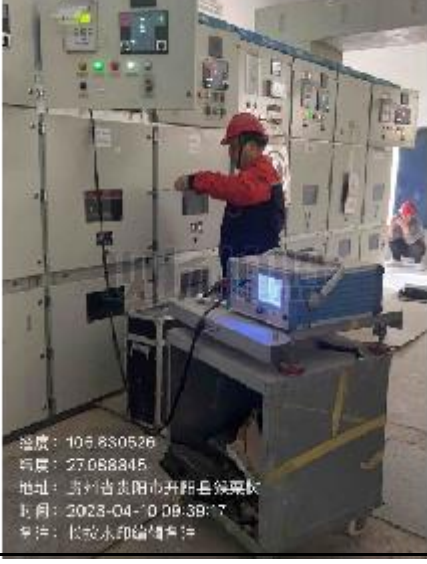
| 序号 | 报告名称 | 报告编号 | 检测检验时间 | 报告结论 | 现场勘验影像资料 | 备注 |
|---|---|---|---|---|---|---|
| 39 | 贵州开磷有限责任公司(高低压开关柜7F14) | DAJC-7F141863~1871-2023 | 2023-04-10 | 合格 | <p>温度：105.830526<br/>湿度：27.088845<br/>地址：贵州省贵阳市开阳县徐家坝<br/>时间：2023-04-10 09:39:17<br/>备注：正在检测中</p> | |

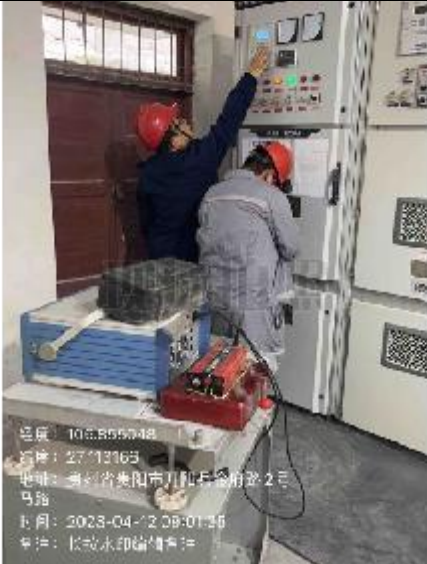
| 序号 | 报告名称 | 报告编号 | 检测检验时间 | 报告结论 | 现场勘验影像资料 | 备注 |
|---|---|---|---|---|---|---|
| 40 | 贵州开磷有限责任公司(高低压开关柜7F14) | DAJC-7F141872~1879-2023 | 2023-04-11 | 合格 | <p>经度: 106.855048<br/>纬度: 27.13363<br/>地址: 贵州省贵阳市开阳县南环路2号<br/>马路<br/>时间: 2023-04-12 09:01:35<br/>备注: 长按水印编辑备注</p> | |

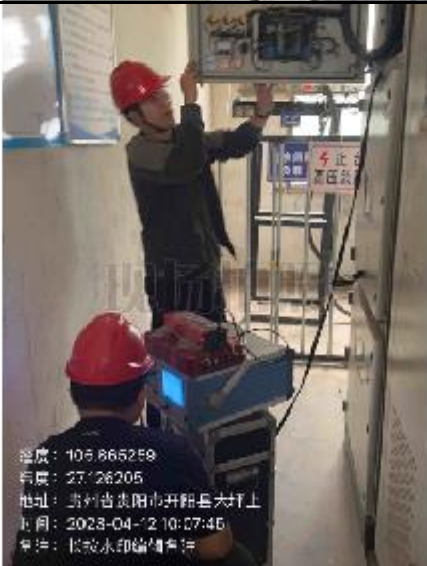
| 序号 | 报告名称 | 报告编号 | 检测检验时间 | 报告结论 | 现场勘验影像资料 | 备注 |
|---|---|---|---|---|---|---|
| 41 | 贵州开磷有限责任公司(高低压开关柜7F14) | DAJC-7F141880~1884-2023 | 2023-04-12 | 合格 | <p>经度: 106.865259<br/>纬度: 27.128205<br/>地址: 贵州省贵阳市开阳县大井上<br/>时间: 2023-04-12 10:07:35<br/>备注: 长按水印编辑备注</p> | |

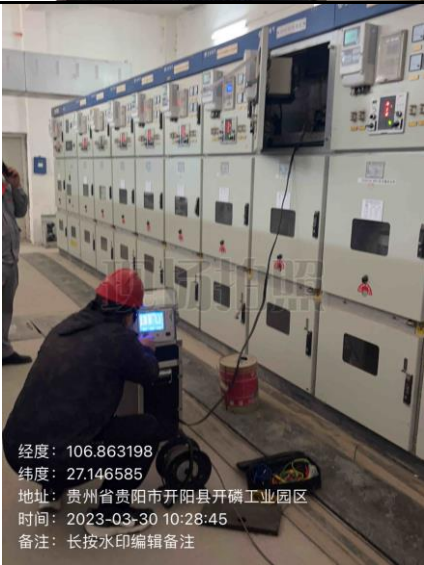
| 序号 | 报告名称 | 报告编号 | 检测检验时间 | 报告结论 | 现场勘验影像资料 | 备注 |
|---|---|---|---|---|---|---|
| 42 | 贵州开磷有限责任公司(高低压开关柜7F14) | DAJC-7F141953~1963-2023 | 2023-03-30 | 合格 | <p>经度: 106.863198<br/>纬度: 27.146585<br/>地址: 贵州省贵阳市开阳县开磷工业园区<br/>时间: 2023-03-30 10:28:45<br/>备注: 长按水印编辑备注</p> | |

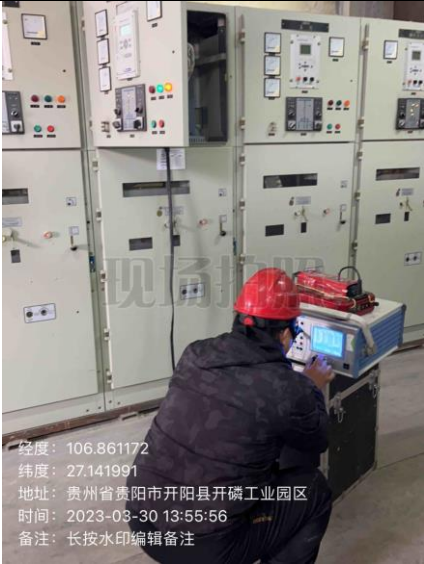
| 序号 | 报告名称 | 报告编号 | 检测检验时间 | 报告结论 | 现场勘验影像资料 | 备注 |
|---|---|---|---|---|---|---|
| 43 | 贵州开磷有限责<br>任公司(高低压<br>开关柜7F14) | DAJC-7F141964~<br>1973-2023 | 2023-03-30 | 合格 | <p>经度: 106.861172<br/>纬度: 27.141991<br/>地址: 贵州省贵阳市开阳县开磷工业园区<br/>时间: 2023-03-30 13:55:56<br/>备注: 长按水印编辑备注</p> | |

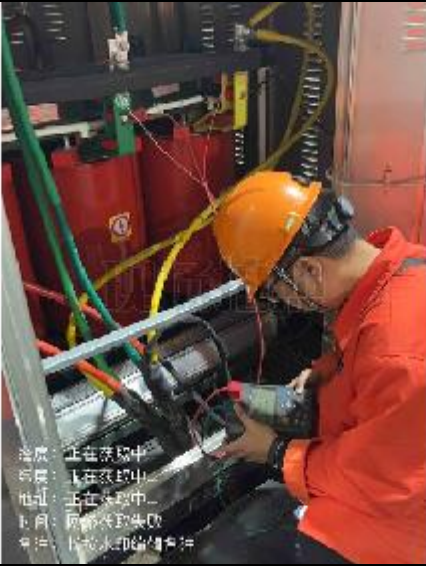
| 序号 | 报告名称 | 报告编号 | 检测检验时间 | 报告结论 | 现场勘验影像资料 | 备注 |
|---|---|---|---|---|---|---|
| 44 | 贵州开磷有限<br>责任公司(矿<br>用电力变压器<br>7F15) | DAJC-7F15493~<br>501-2023 | 2023-04-04~<br>2023-04-05 | 合格 | <p>位置: 正在检测中<br/>时间: 正在检测中<br/>地址: 正在检测中<br/>时间: 正在检测中<br/>备注: 长按水印编辑备注</p> | |

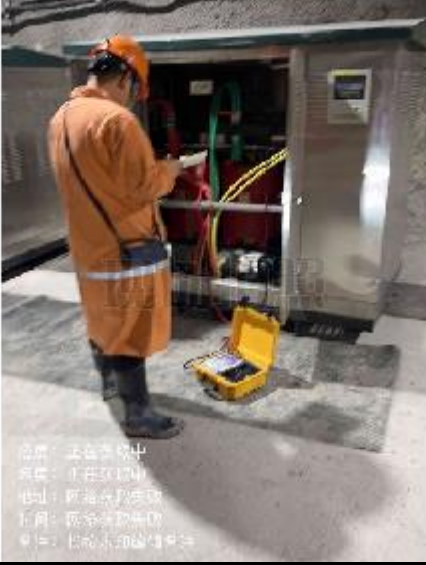
| 序号 | 报告名称 | 报告编号 | 检测检验时间 | 报告结论 | 现场勘验影像资料 | 备注 |
|---|---|---|---|---|---|---|
| 45 | 贵州开磷有限<br>责任公司(矿<br>用电力变压器<br>7F15) | DAJC-7F15502~<br>503-2023 | 2023-04-07 | 合格 | <p>位置: 正在检测中<br/>时间: 正在检测中<br/>地址: 正在检测中<br/>时间: 正在检测中<br/>备注: 长按水印编辑备注</p> | |

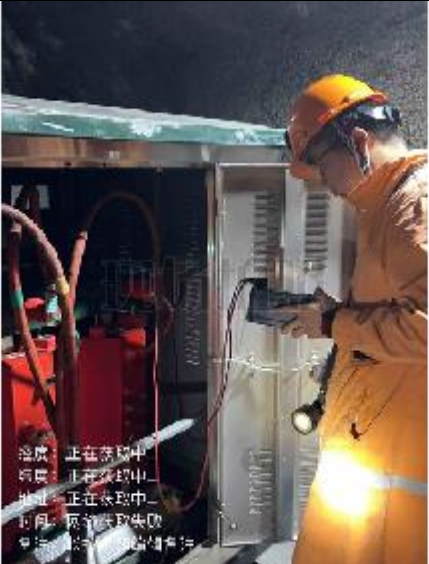
| 序号 | 报告名称 | 报告编号 | 检测检验时间 | 报告结论 | 现场勘验影像资料 | 备注 |
|---|---|---|---|---|---|---|
| 46 | 贵州开磷有限责任公司(矿用电力变压器7F15) | DAJC-7F15504~515-2023 | 2023-04-08 | 合格 | <p>温度：正在获取中<br/>湿度：正在获取中<br/>地址：正在获取中<br/>时间：网络获取失败<br/>备注：长设水印编辑备注</p> | |

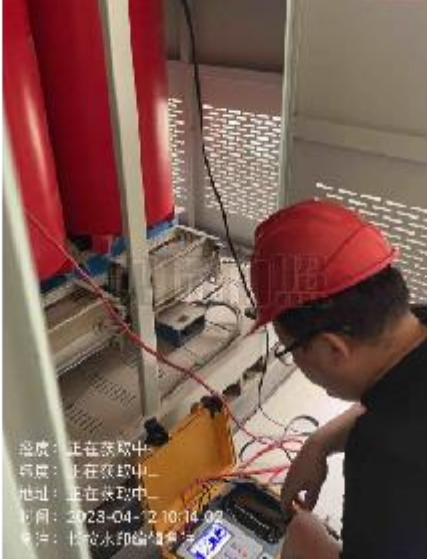
| 序号 | 报告名称 | 报告编号 | 检测检验时间 | 报告结论 | 现场勘验影像资料 | 备注 |
|---|---|---|---|---|---|---|
| 47 | 贵州开磷有限责任公司(矿用电力变压器7F15) | DAJC-7F15597~600-2023 | 2023-04-12 | 合格 | <p>温度：正在获取中<br/>湿度：正在获取中<br/>地址：正在获取中<br/>时间：2023-04-12 10:14:02<br/>备注：长设水印编辑备注</p> | |

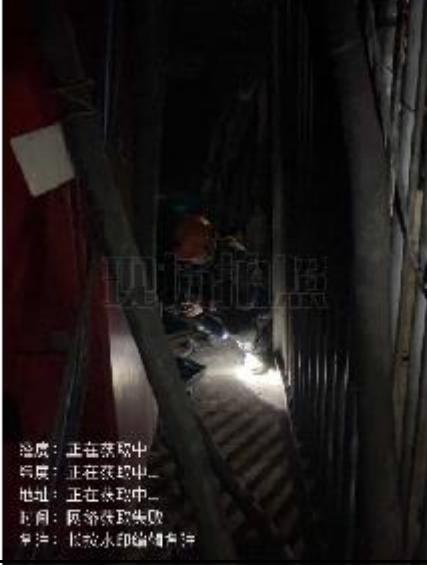
| 序号 | 报告名称 | 报告编号 | 检测检验时间 | 报告结论 | 现场勘验影像资料 | 备注 |
|---|---|---|---|---|---|---|
| 48 | 贵州开磷集团股份有限公司(矿用电力电缆7F16) | DAJC-7F16931~934-2023 | 2023-03-31 | 合格 | <p>温度：正在获取中<br/>湿度：正在获取中<br/>地址：正在获取中<br/>时间：网络获取失败<br/>备注：长设水印编辑备注</p> | |

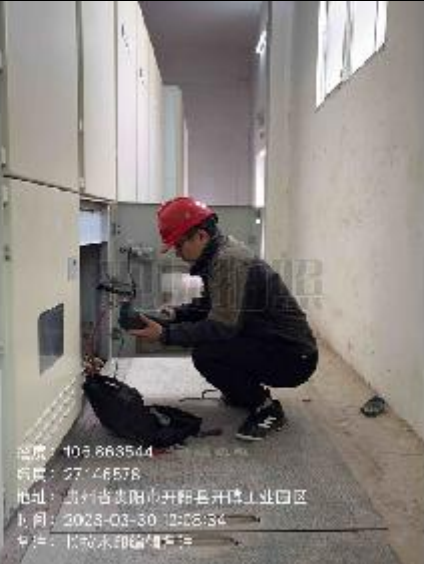
| 序号 | 报告名称 | 报告编号 | 检测检验时间 | 报告结论 | 现场勘验影像资料 | 备注 |
|---|---|---|---|---|---|---|
| 49 | 贵州开磷集团股份有限公司(矿用电力电缆 7F16) | DAJC-7F16935~938-2023 | 2023-03-30 | 合格 | <p>经度: 103.863544<br/>纬度: 27.46578<br/>地址: 贵州省贵阳市开阳县开磷工业园区<br/>时间: 2023-03-30 12:08:34<br/>备注: 开磷永印编组站</p> | |

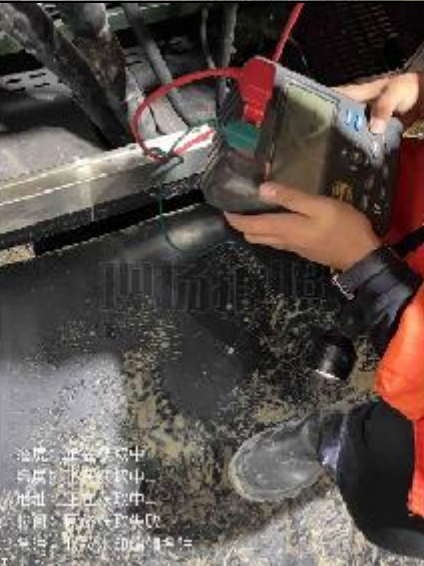
| 序号 | 报告名称 | 报告编号 | 检测检验时间 | 报告结论 | 现场勘验影像资料 | 备注 |
|---|---|---|---|---|---|---|
| 50 | 贵州开磷集团股份有限公司(矿用电力电缆 7F16) | DAJC-7F16939~944-2023 | 2023-04-03 | 合格 | <p>经度: 正在获取中<br/>纬度: 正在获取中<br/>地址: 正在获取中<br/>时间: 网络暂时失败<br/>备注: 开磷永印编组站</p> | |

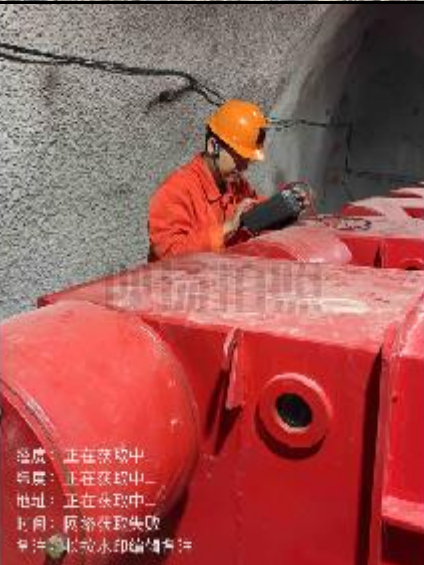
| 序号 | 报告名称 | 报告编号 | 检测检验时间 | 报告结论 | 现场勘验影像资料 | 备注 |
|---|---|---|---|---|---|---|
| 51 | 贵州开磷集团股份有限公司(矿用电力电缆 7F16) | DAJC-7F16963~969-2023 | 2023-04-05 | 合格 | <p>经度: 正在获取中<br/>纬度: 正在获取中<br/>地址: 正在获取中<br/>时间: 网络暂时失败<br/>备注: 开磷永印编组站</p> | |

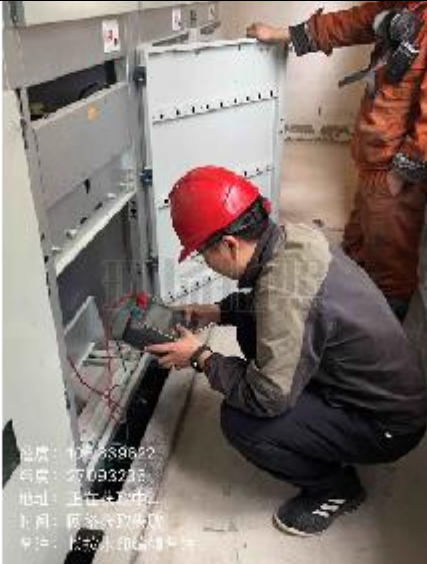
| 序号 | 报告名称 | 报告编号 | 检测检验时间 | 报告结论 | 现场勘验影像资料 | 备注 |
|---|---|---|---|---|---|---|
| 52 | 贵州开磷集团股份有限公司(矿用电力电缆7F16) | DAJC-7F16970~978-2023 | 2023-04-04 | 合格 | <p>社属：105.838622<br/>经度：27.093215<br/>地址：正在建设中<br/>时间：2023-04-04 12:08:41<br/>备注：本次检测合格</p> | |

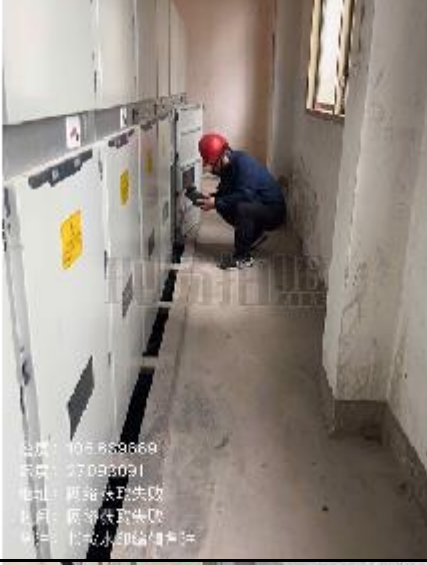
| 序号 | 报告名称 | 报告编号 | 检测检验时间 | 报告结论 | 现场勘验影像资料 | 备注 |
|---|---|---|---|---|---|---|
| 53 | 贵州开磷有限责任公司(矿用电力电缆7F16) | DAJC-7F16995~1002-2023 | 2023-04-06 | 合格 | <p>社属：105.838669<br/>经度：27.093021<br/>地址：阿拉木图路<br/>时间：2023-04-06 12:08:41<br/>备注：本次检测合格</p> | |

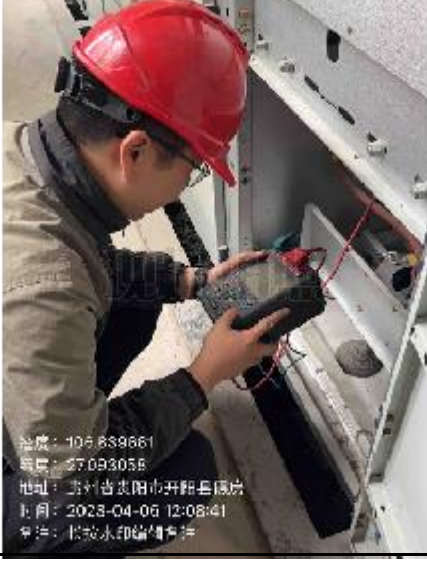
| 序号 | 报告名称 | 报告编号 | 检测检验时间 | 报告结论 | 现场勘验影像资料 | 备注 |
|---|---|---|---|---|---|---|
| 54 | 贵州开磷有限责任公司(矿用电力电缆7F16) | DAJC-7F161003~1011-2023 | 2023-04-06 | 合格 | <p>社属：105.838661<br/>经度：27.093058<br/>地址：贵州省贵阳市开阳县福泉<br/>时间：2023-04-06 12:08:41<br/>备注：本次检测合格</p> | |

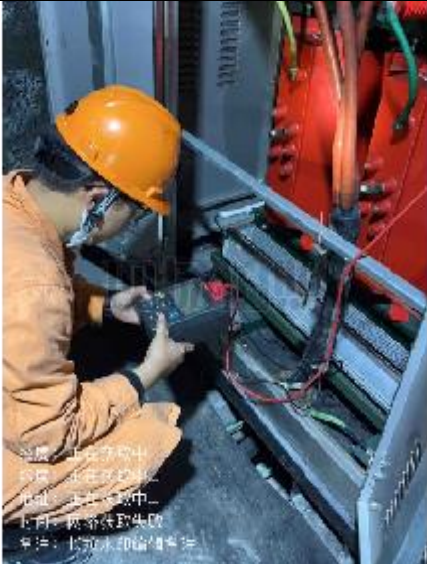
| 序号 | 报告名称 | 报告编号 | 检测检验时间 | 报告结论 | 现场勘验影像资料 | 备注 |
|---|---|---|---|---|---|---|
| 55 | 贵州开磷有限责任公司(矿用电力电缆7F16) | DAJC-7F161012~1025-2023 | 2023-04-07 | 合格 | | |

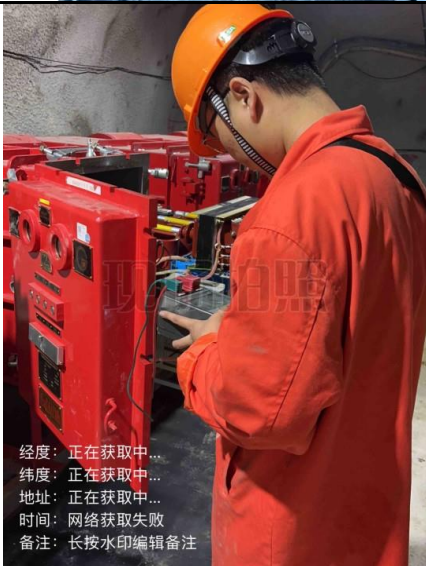
| 序号 | 报告名称 | 报告编号 | 检测检验时间 | 报告结论 | 现场勘验影像资料 | 备注 |
|---|---|---|---|---|---|---|
| 56 | 贵州开磷有限责任公司(金属非金属矿山高压防爆开关7F18) | DAJC-7F18062~065-2023 | 2023-04-04 | 合格 | | |

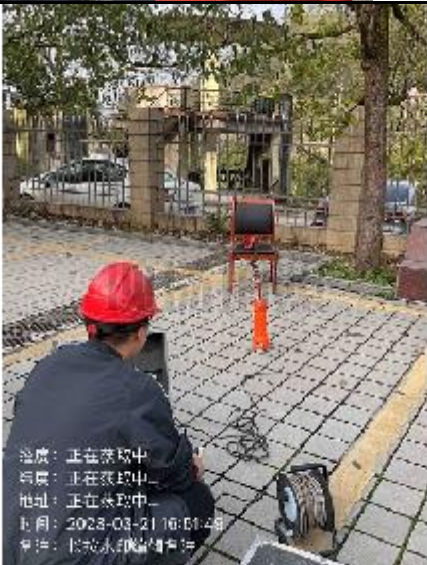
| 序号 | 报告名称 | 报告编号 | 检测检验时间 | 报告结论 | 现场勘验影像资料 | 备注 |
|---|---|---|---|---|---|---|
| 57 | 贵州开磷有限责任公司(避雷器7F22) | DAJC-7F22262~269-2023 | 2023-03-21 | 合格 | | |

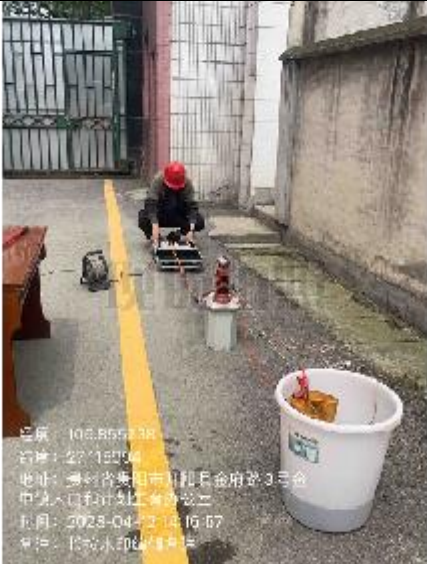
| 序号 | 报告名称 | 报告编号 | 检测检验时间 | 报告结论 | 现场勘验影像资料 | 备注 |
|---|---|---|---|---|---|---|
| 58 | 贵州开磷有限责任公司(绝缘安全工器具7F23) | DAJC-7F23105-2023 | 2023-04-12 | 所检试件合格 | <p>经纬: 102.85523E<br/>海拔: 22.1525M<br/>地址: 贵州省贵阳市开阳县金南乡3号金<br/>中镇人口和计划生育服务站<br/>时间: 2023-04-12 16:17<br/>备注: 绝缘安全工器具</p> | |

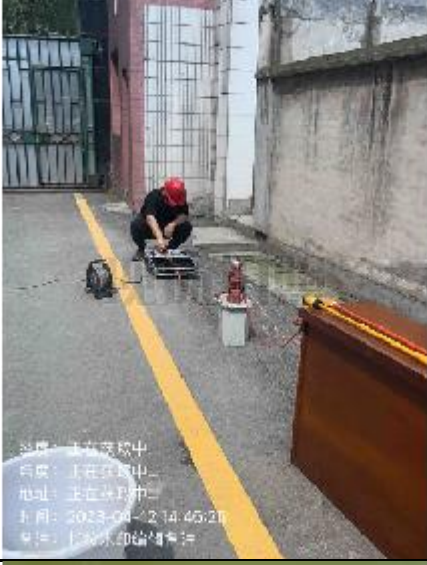
| 序号 | 报告名称 | 报告编号 | 检测检验时间 | 报告结论 | 现场勘验影像资料 | 备注 |
|---|---|---|---|---|---|---|
| 59 | 贵州开磷有限责任公司(绝缘安全工器具7F23) | DAJC-7F23106-2023 | 2023-04-12 | 所检试件合格 | <p>经纬: 正在获取中<br/>海拔: 正在获取中<br/>地址: 正在获取中<br/>时间: 2023-04-12 14:45:20<br/>备注: 绝缘安全工器具</p> | |

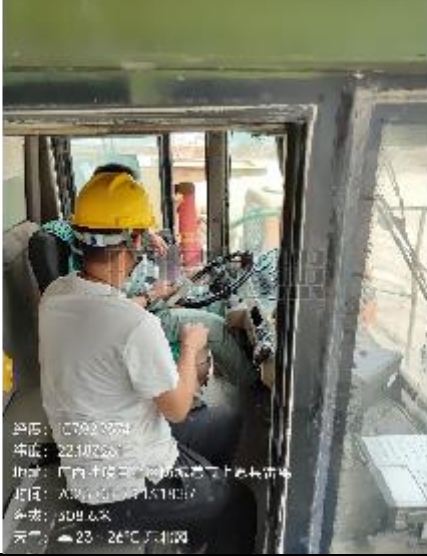
| 序号 | 报告名称 | 报告编号 | 检测检验时间 | 报告结论 | 现场勘验影像资料 | 备注 |
|---|---|---|---|---|---|---|
| 60 | 华润水泥(上思)有限公司(矿用自卸汽车7F32) | DAJC-7F32124-2023 | 2023-05-23 | 综合判定该矿用自卸汽车合格 | <p>经纬: 107.9239E<br/>海拔: 22.1025M<br/>地址: 广西上思县大新镇大新镇<br/>时间: 2023-05-23 14:45:20<br/>备注: 矿用自卸汽车<br/>天气: 23-26℃ 无雨</p> | |

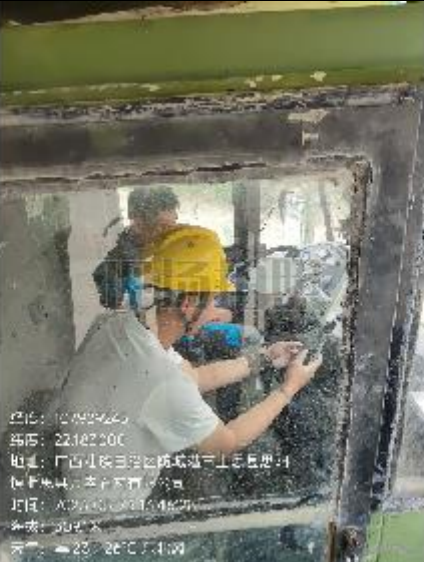
| 序号 | 报告名称 | 报告编号 | 检测检验时间 | 报告结论 | 现场勘验影像资料 | 备注 |
|---|---|---|---|---|---|---|
| 61 | 华润水泥（上思）有限公司<br>(矿用自卸汽车<br>7F32) | DAJC-7F32125-<br>2023 | 2023-05-23 | 综合判定该矿用<br>自卸汽车合格 | <p>经纬: 10.482922<br/>纬: 22.182200<br/>地址: 广西上思县防城港上思县思林<br/>检测地点: 本厂检测区<br/>时间: 2023-05-23 14:09<br/>来源: 360相机<br/>天气: 23-28℃ 晴</p> | |

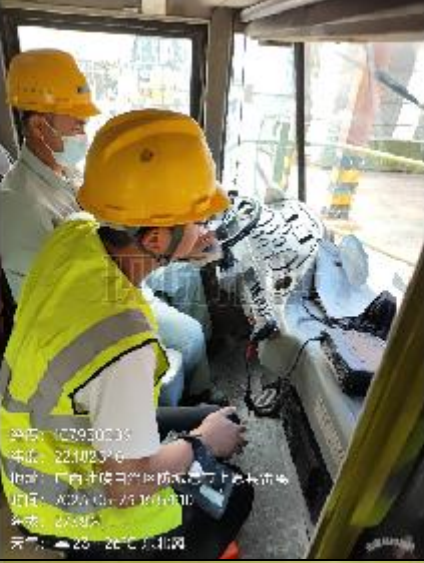
| 序号 | 报告名称 | 报告编号 | 检测检验时间 | 报告结论 | 现场勘验影像资料 | 备注 |
|---|---|---|---|---|---|---|
| 62 | 华润水泥（上思）有限公司<br>(矿用自卸汽车<br>7F32) | DAJC-7F32126-<br>2023 | 2023-05-23 | 综合判定该矿用<br>自卸汽车合格 | <p>经纬: 10.482922<br/>纬: 22.182200<br/>地址: 广西上思县防城港上思县思林<br/>检测地点: 本厂检测区<br/>时间: 2023-05-23 14:09<br/>来源: 360相机<br/>天气: 23-28℃ 晴</p> | |

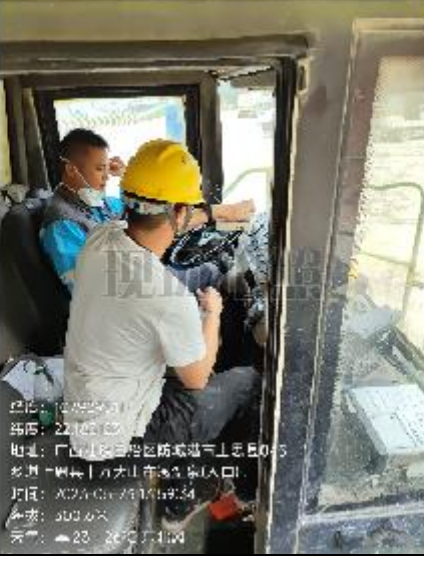
| 序号 | 报告名称 | 报告编号 | 检测检验时间 | 报告结论 | 现场勘验影像资料 | 备注 |
|---|---|---|---|---|---|---|
| 63 | 华润水泥（上思）有限公司<br>(矿用自卸汽车<br>7F32) | DAJC-7F32127-<br>2023 | 2023-05-23 | 综合判定该矿用<br>自卸汽车合格 | <p>经纬: 10.482922<br/>纬: 22.182200<br/>地址: 广西上思县防城港上思县思林<br/>检测地点: 本厂检测区<br/>时间: 2023-05-23 14:09<br/>来源: 360相机<br/>天气: 23-28℃ 晴</p> | |

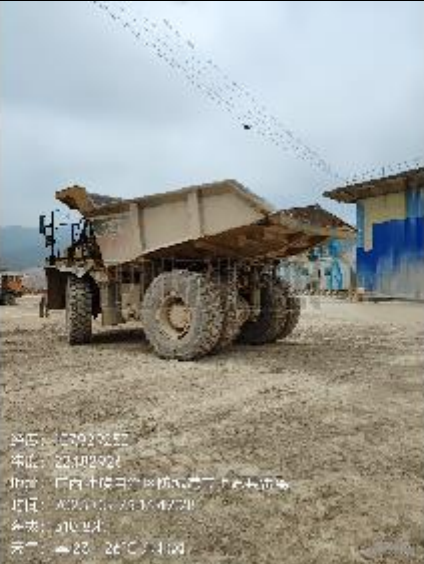
| 序号 | 报告名称 | 报告编号 | 检测检验时间 | 报告结论 | 现场勘验影像资料 | 备注 |
|---|---|---|---|---|---|---|
| 64 | 华润水泥（上思）有限公司<br>(矿用自卸汽车<br>7F32) | DAJC-7F32128-<br>2023 | 2023-05-23 | 综合判定该矿用<br>自卸汽车合格 | | |

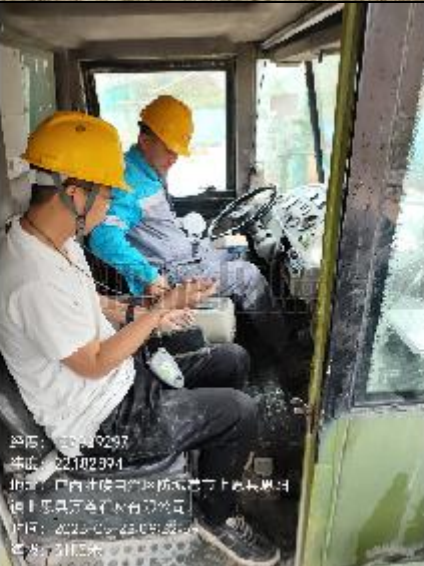
| 序号 | 报告名称 | 报告编号 | 检测检验时间 | 报告结论 | 现场勘验影像资料 | 备注 |
|---|---|---|---|---|---|---|
| 65 | 华润水泥（上思）有限公司<br>(矿用自卸汽车<br>7F32) | DAJC-7F32129-<br>2023 | 2023-05-23 | 综合判定该矿用<br>自卸汽车合格 | | |

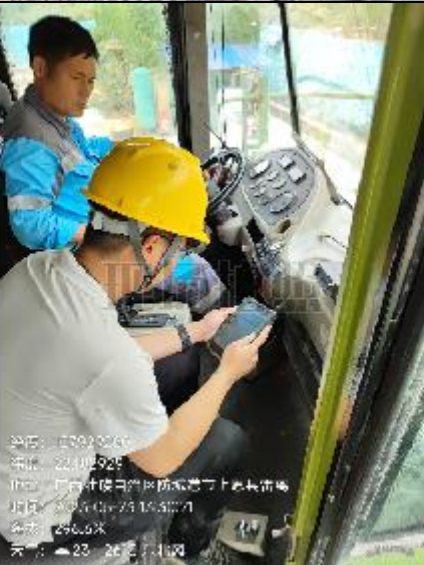
| 序号 | 报告名称 | 报告编号 | 检测检验时间 | 报告结论 | 现场勘验影像资料 | 备注 |
|---|---|---|---|---|---|---|
| 66 | 华润水泥（上思）有限公司<br>(矿用自卸汽车<br>7F32) | DAJC-7F32130-<br>2023 | 2023-05-23 | 综合判定该矿用<br>自卸汽车合格 | | |

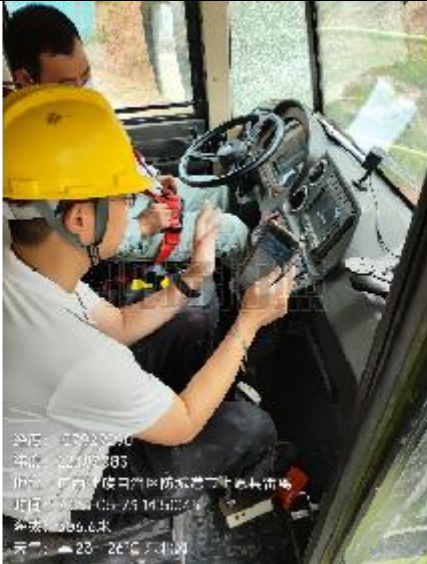
| 序号 | 报告名称 | 报告编号 | 检测检验时间 | 报告结论 | 现场勘验影像资料 | 备注 |
|---|---|---|---|---|---|---|
| 67 | 华润水泥（上思）有限公司<br>(矿用自卸汽车<br>7F32) | DAJC-7F32131-<br>2023 | 2023-05-23 | 综合判定该矿用<br>自卸汽车合格 | <p>设备：DAJC-7F32131-2023<br/>时间：2023-05-23 14:14:07<br/>地点：广西上思县防东镇工业园区<br/>检测：DAJC-7F32131-2023<br/>备注：2023-05-23 14:14:07</p> | |

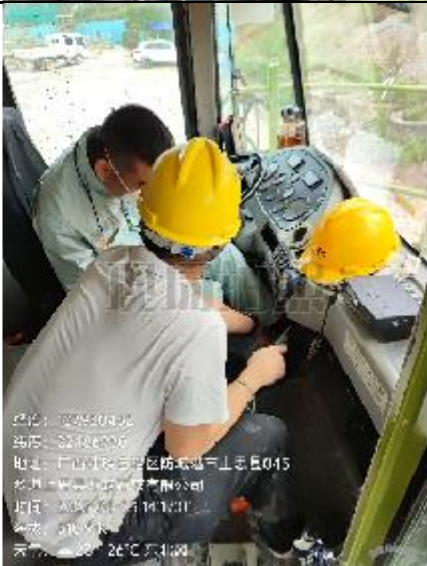
| 序号 | 报告名称 | 报告编号 | 检测检验时间 | 报告结论 | 现场勘验影像资料 | 备注 |
|---|---|---|---|---|---|---|
| 68 | 华润水泥（上思）有限公司<br>(矿用自卸汽车<br>7F32) | DAJC-7F32132-<br>2023 | 2023-05-23 | 综合判定该矿用<br>自卸汽车合格 | <p>设备：DAJC-7F32132-2023<br/>时间：2023-05-23 14:14:07<br/>地点：广西上思县防东镇工业园区<br/>检测：DAJC-7F32132-2023<br/>备注：2023-05-23 14:14:07</p> | |

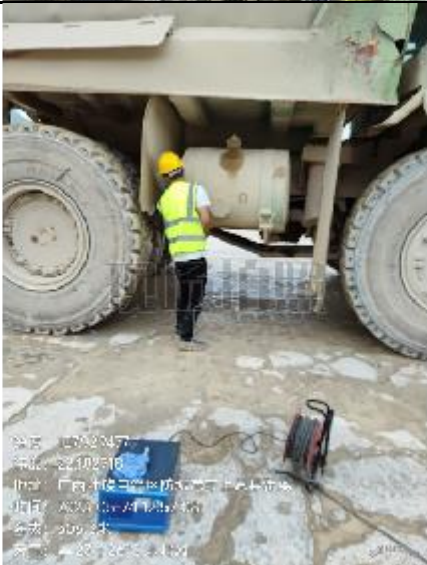
| 序号 | 报告名称 | 报告编号 | 检测检验时间 | 报告结论 | 现场勘验影像资料 | 备注 |
|---|---|---|---|---|---|---|
| 69 | 华润水泥（上思）有限公司<br>(矿用自卸汽车<br>7F32) | DAJC-7F32133-<br>2023 | 2023-05-24 | 综合判定该矿用<br>自卸汽车合格 | <p>设备：DAJC-7F32133-2023<br/>时间：2023-05-24 14:14:07<br/>地点：广西上思县防东镇工业园区<br/>检测：DAJC-7F32133-2023<br/>备注：2023-05-24 14:14:07</p> | |

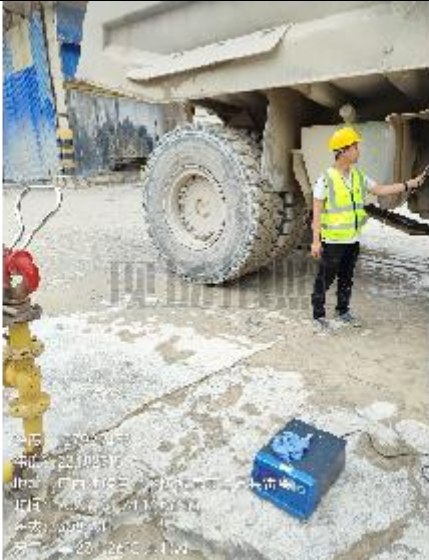
| 序号 | 报告名称 | 报告编号 | 检测检验时间 | 报告结论 | 现场勘验影像资料 | 备注 |
|---|---|---|---|---|---|---|
| 70 | 华润水泥（上思）有限公司<br>(矿用自卸汽车<br>7F32) | DAJC-7F32134-<br>2023 | 2023-05-24 | 综合判定该矿用<br>自卸汽车合格 | | |

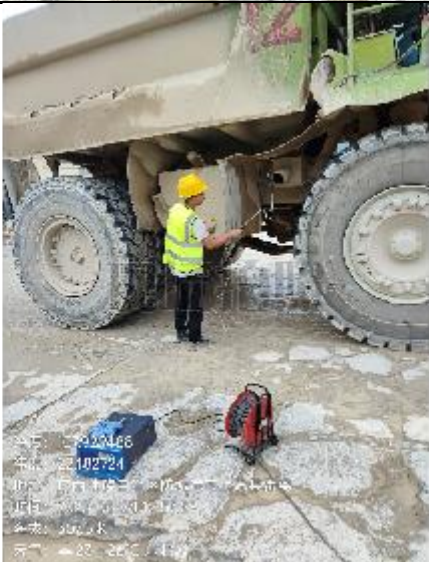
| 序号 | 报告名称 | 报告编号 | 检测检验时间 | 报告结论 | 现场勘验影像资料 | 备注 |
|---|---|---|---|---|---|---|
| 71 | 华润水泥（上思）有限公司<br>(矿用自卸汽车<br>7F32) | DAJC-7F32135-<br>2023 | 2023-05-24 | 综合判定该矿用<br>自卸汽车合格 | | |

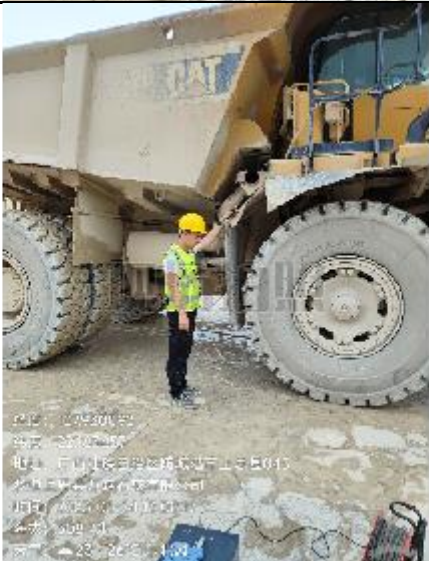
| 序号 | 报告名称 | 报告编号 | 检测检验时间 | 报告结论 | 现场勘验影像资料 | 备注 |
|---|---|---|---|---|---|---|
| 72 | 华润水泥（上思）有限公司<br>(矿用自卸汽车<br>7F32) | DAJC-7F32136-<br>2023 | 2023-05-24 | 综合判定该矿用<br>自卸汽车合格 | | |

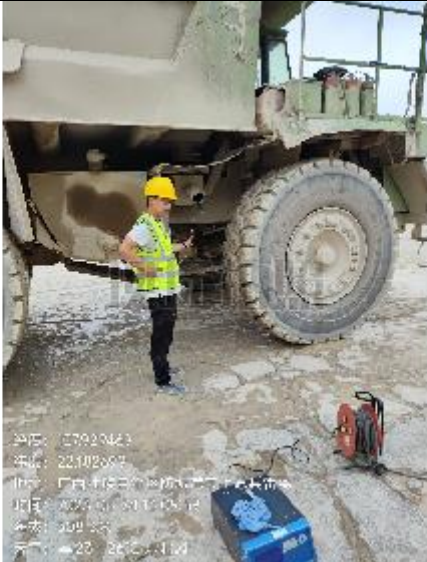
| 序号 | 报告名称 | 报告编号 | 检测检验时间 | 报告结论 | 现场勘验影像资料 | 备注 |
|---|---|---|---|---|---|---|
| 76 | 华润水泥（上思）有限公司<br>(矿用自卸汽车<br>7F32) | DAJC-7F32140-<br>2023 | 2023-05-24 | 综合判定该矿用<br>自卸汽车合格 | | |

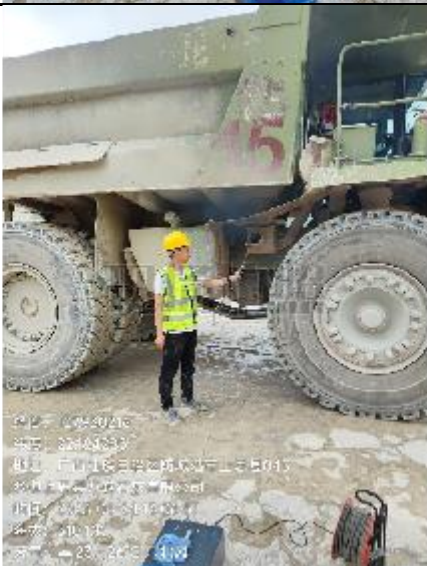
| 序号 | 报告名称 | 报告编号 | 检测检验时间 | 报告结论 | 现场勘验影像资料 | 备注 |
|---|---|---|---|---|---|---|
| 77 | 华润水泥（上思）有限公司<br>(矿用自卸汽车<br>7F32) | DAJC-7F32141-<br>2023 | 2023-05-24 | 综合判定该矿用<br>自卸汽车合格 | | |

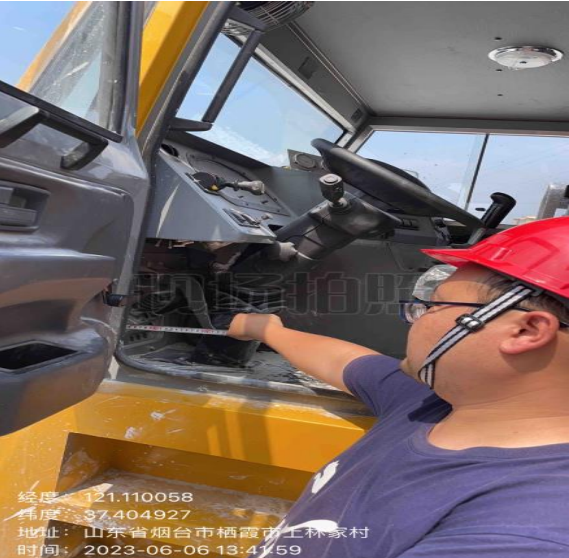
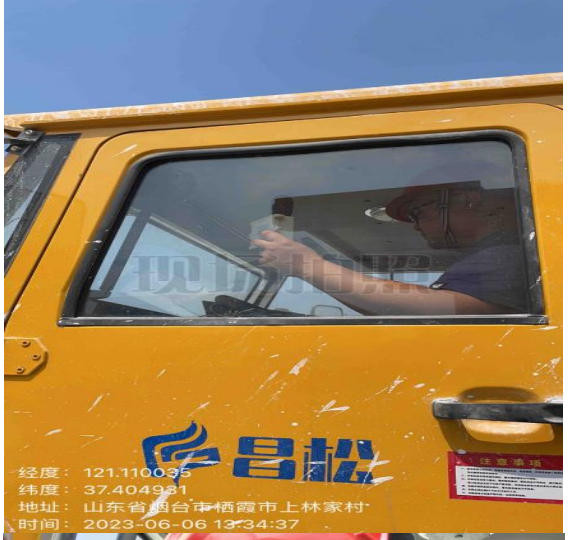
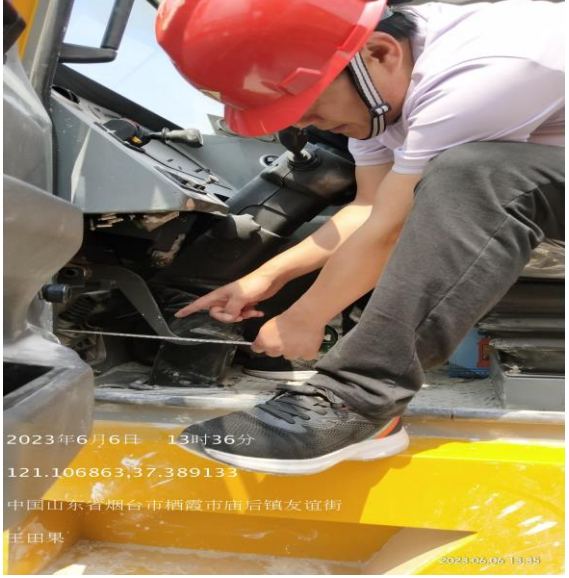
| 序号 | 报告名称 | 报告编号 | 检测检验时间 | 报告结论 | 现场勘验影像资料 | 备注 |
|---|---|---|---|---|---|---|
| 79 | 烟台天昊矿业有限公司(地下运矿车7F69) | DAJC-7F69123-2023 | 2023-06-06 | 合格。 | <div><p>经度: 121.110058<br/>纬度: 37.404927<br/>地址: 山东省烟台市栖霞市上林家村<br/>时间: 2023-06-06 13:41:59</p></div> <div><p>经度: 121.110035<br/>纬度: 37.404931<br/>地址: 山东省烟台市栖霞市上林家村<br/>时间: 2023-06-06 13:34:37</p></div> <div><p>2023年6月6日 13时36分<br/>121.106863,37.389133<br/>中国山东省烟台市栖霞市庙后镇友谊道街<br/>王田果<br/>2023.06.06 13:38</p></div> | |

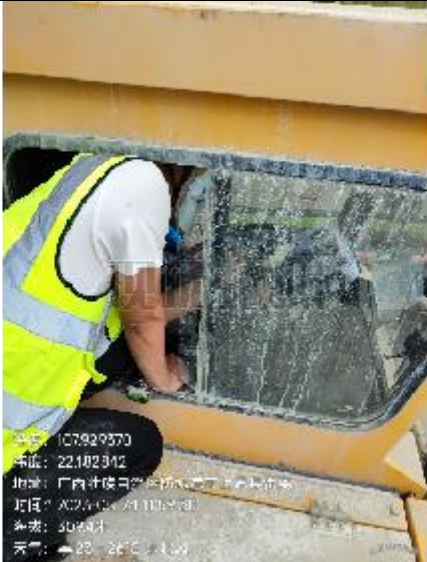
| 序号 | 报告名称 | 报告编号 | 检测检验时间 | 报告结论 | 现场勘验影像资料 | 备注 |
|---|---|---|---|---|---|---|
| 80 | 华润水泥（上思）有限公司（非公路机械传动宽体自卸车 7F96） | DAJC-7F96028-2023 | 2023-05-24 | 合格 | <p>经度: 107.929570<br/>纬度: 22.102342<br/>地址: 广西壮族自...<br/>时间: 2023-05-24 10:10:38<br/>海拔: 308.84米<br/>天气: 晴, 28°C, 2.1km/s</p> | |

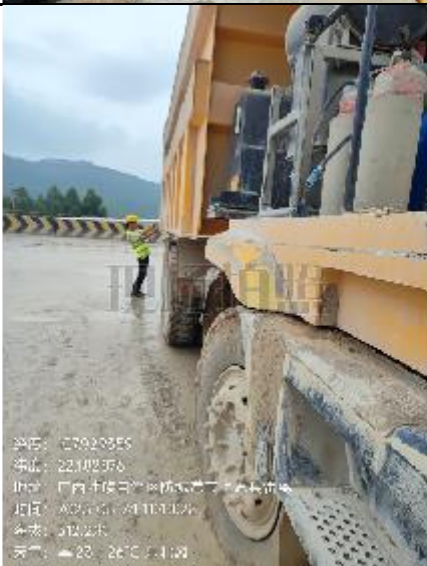
| 序号 | 报告名称 | 报告编号 | 检测检验时间 | 报告结论 | 现场勘验影像资料 | 备注 |
|---|---|---|---|---|---|---|
| 81 | 华润水泥（上思）有限公司（非公路机械传动宽体自卸车 7F96） | DAJC-7F96029-2023 | 2023-05-24 | 合格 | <p>经度: 107.929570<br/>纬度: 22.102342<br/>地址: 广西壮族自...<br/>时间: 2023-05-24 10:10:38<br/>海拔: 308.84米<br/>天气: 晴, 28°C, 2.1km/s</p> | |

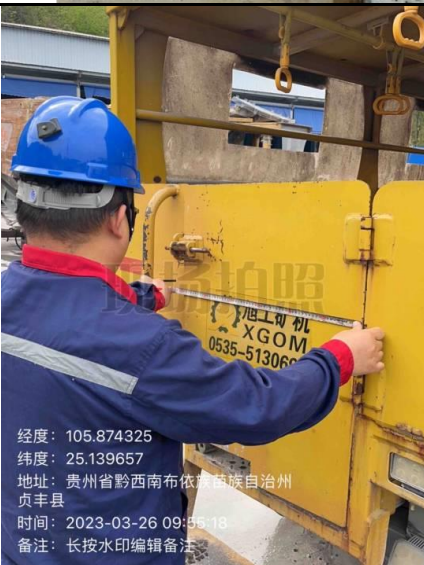
| 序号 | 报告名称 | 报告编号 | 检测检验时间 | 报告结论 | 现场勘验影像资料 | 备注 |
|---|---|---|---|---|---|---|
| 82 | 贵州锦丰矿业有限公司（地下矿山无轨运人车辆 7F75） | DAJC-7F75092-2023 | 2023-03-25 | 合格 | <p>经度: 105.874325<br/>纬度: 25.139657<br/>地址: 贵州省黔西南布依族苗族自治州贞丰县<br/>时间: 2023-03-26 09:55:18<br/>备注: 长按水印编辑备注</p> | |

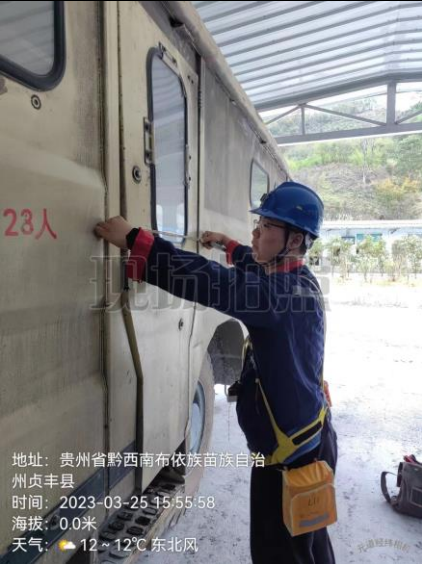
| 序号 | 报告名称 | 报告编号 | 检测检验时间 | 报告结论 | 现场勘验影像资料 | 备注 |
|---|---|---|---|---|---|---|
| 83 | 贵州锦丰矿业有<br>限公司（地下矿<br>山无轨运人车辆<br>7F75） | DAJC-7F75093-<br>2023 | 2023-03-25 | 合格 | <p>地址：贵州省黔西南布依族苗族自治<br/>州贞丰县<br/>时间：2023-03-25 15:55:58<br/>海拔：0.0米<br/>天气：☀️ 12~12℃ 东北风</p> | |

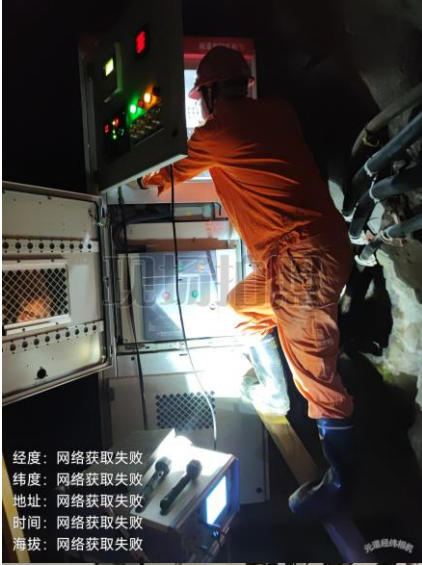
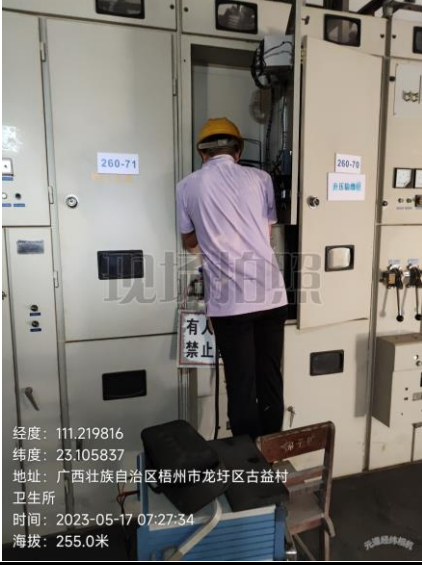
| 序号 | 报告名称 | 报告编号 | 检测检验时间 | 报告结论 | 现场勘验影像资料 | 备注 |
|---|---|---|---|---|---|---|
| 84 | 广西佛子矿业有<br>限公司（高低压<br>开关柜7F14） | DAJC-7F142861~<br>2873-2023 | 2023-05-16~<br>2023-05-18 | 合格 | <p>经度：网络获取失败<br/>纬度：网络获取失败<br/>地址：网络获取失败<br/>时间：网络获取失败<br/>海拔：网络获取失败</p> <p>经度：111.219816<br/>纬度：23.105837<br/>地址：广西壮族自治区梧州市龙圩区古益村<br/>卫生所<br/>时间：2023-05-17 07:27:34<br/>海拔：255.0米</p> | |

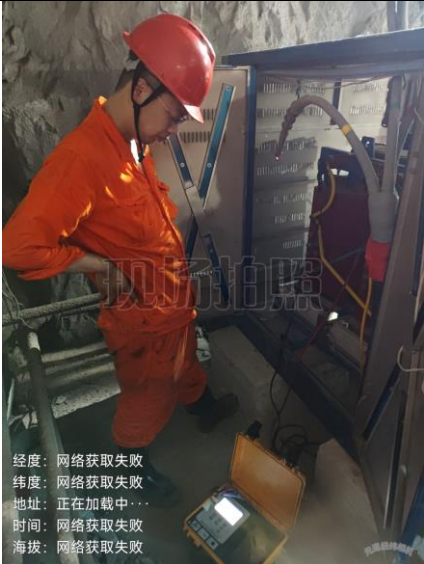
| 序号 | 报告名称 | 报告编号 | 检测检验时间 | 报告结论 | 现场勘验影像资料 | 备注 |
|---|---|---|---|---|---|---|
| 85 | 广西佛子矿业有限公司（矿用电力变压器7F15） | DAJC-7F15864~869-2023 | 2023-05-16~2023-05-18 | 合格 | <p>经度：网络获取失败<br/>纬度：网络获取失败<br/>地址：正在加载中...<br/>时间：网络获取失败<br/>海拔：网络获取失败</p> | |

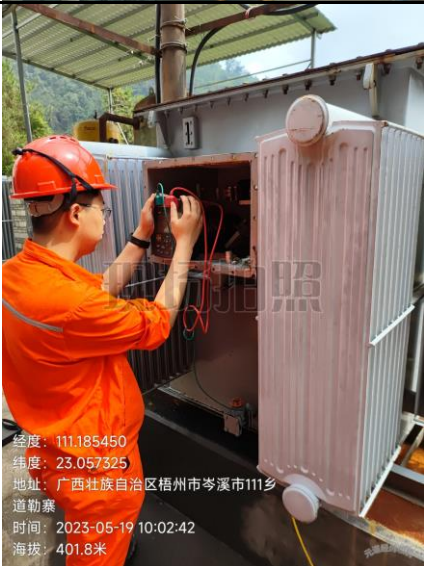
| 序号 | 报告名称 | 报告编号 | 检测检验时间 | 报告结论 | 现场勘验影像资料 | 备注 |
|---|---|---|---|---|---|---|
| 86 | 广西佛子矿业有限公司（矿用电力变压器7F15） | DAJC-7F15870~875-2023 | 2023-05-19 | 合格 | <p>经度：111.185450<br/>纬度：23.057325<br/>地址：广西壮族自治区梧州市岑溪市111乡道勒寨<br/>时间：2023-05-19 10:02:42<br/>海拔：401.8米</p> | |

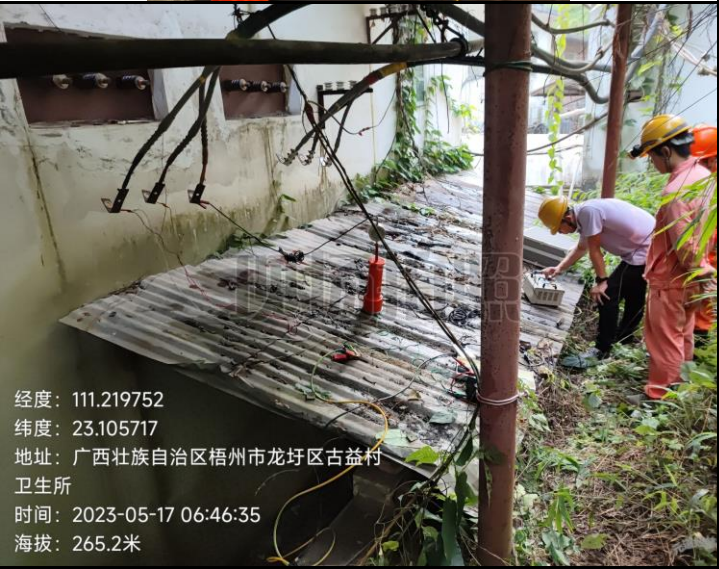
| 序号 | 报告名称 | 报告编号 | 检测检验时间 | 报告结论 | 现场勘验影像资料 | 备注 |
|---|---|---|---|---|---|---|
| 87 | 广西佛子矿业有限公司（矿用电力电缆7F16） | DAJC-7F161128~1129-2023 | 2023-05-17 | 合格 | <p>经度：111.219752<br/>纬度：23.105717<br/>地址：广西壮族自治区梧州市龙圩区古益村卫生所<br/>时间：2023-05-17 06:46:35<br/>海拔：265.2米</p> | |

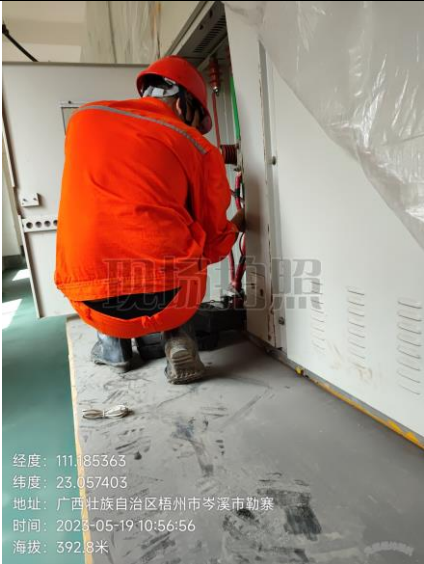
| 序号 | 报告名称 | 报告编号 | 检测检验时间 | 报告结论 | 现场勘验影像资料 | 备注 |
|---|---|---|---|---|---|---|
| 88 | 广西佛子矿业有限公司（矿用电力电缆7F16） | DAJC-7F161130-2023 | 2023-05-19 | 合格 | <p>经度：111.85363<br/>纬度：23.057403<br/>地址：广西壮族自治区梧州市岑溪市勒寨<br/>时间：2023-05-19 10:56:56<br/>海拔：392.8米</p> | |

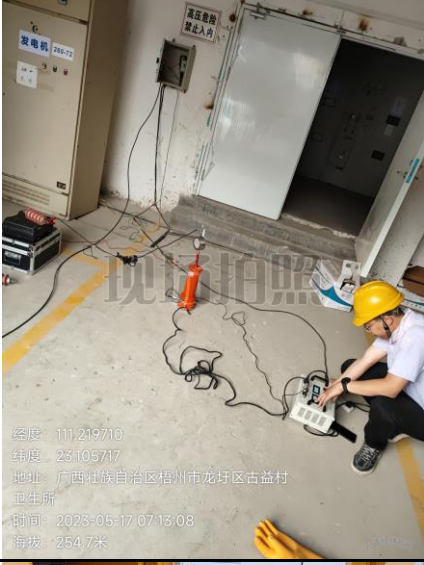
| 序号 | 报告名称 | 报告编号 | 检测检验时间 | 报告结论 | 现场勘验影像资料 | 备注 |
|---|---|---|---|---|---|---|
| 89 | 广西佛子矿业有限公司（避雷器7F22） | DAJC-7F22508-2023 | 2023-05-17 | 合格 | <p>经度：111.219710<br/>纬度：23.105717<br/>地址：广西壮族自治区梧州市龙圩区古盖村卫生所<br/>时间：2023-05-17 07:13:08<br/>海拔：254.7米</p> | |
