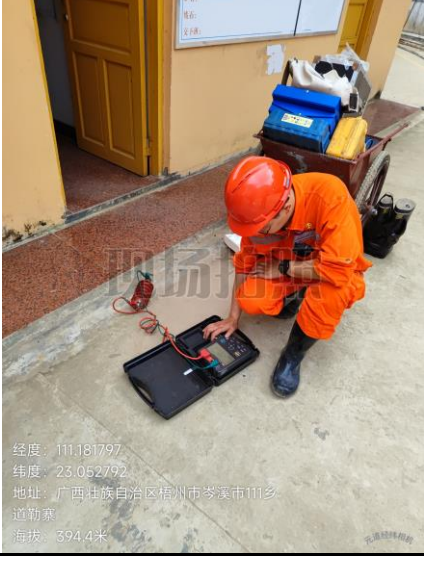
| 序号 | 报告名称 | 报告编号 | 检测检验时间 | 报告结论 | 现场勘验影像资料 | 备注 |
|---|---|---|---|---|---|---|
| 90 | 广西佛子矿业有限公司（避雷器7F22） | DAJC-7F22509~514-2023 | 2023-05-19 | 合格 | <p>经度：111.181797<br/>纬度：23.052792<br/>地址：广西壮族自治区梧州市岑溪市111乡道勒寨<br/>海拔：394.4米</p> | |

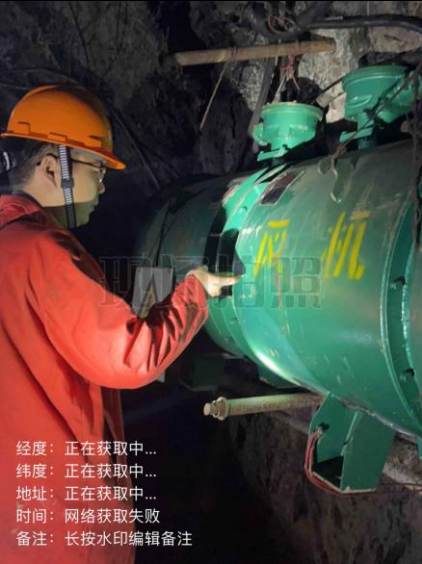
| 序号 | 报告名称 | 报告编号 | 检测检验时间 | 报告结论 | 现场勘验影像资料 | | 备注 |
|---|---|---|---|---|---|---|---|
| 91 | 贵州开磷有限责任公司（矿井局部通风机130） | DAJC-130048-2023 | 2023-03-18 | 合格 | | 经度：正在获取中...<br>纬度：正在获取中...<br>地址：正在获取中...<br>时间：网络获取失败<br>备注：长按水印编辑备注 | |

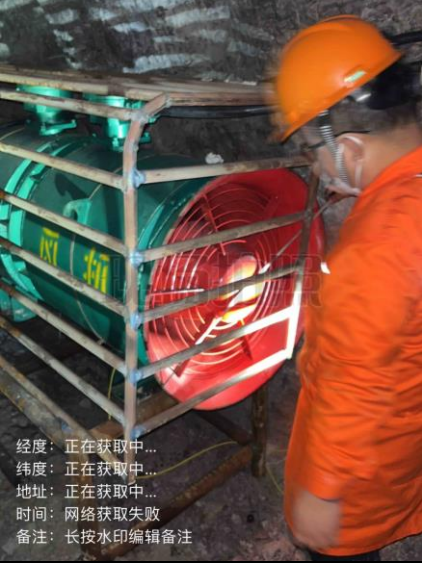
| 序号 | 报告名称 | 报告编号 | 检测检验时间 | 报告结论 | 现场勘验影像资料 | | 备注 |
|---|---|---|---|---|---|---|---|
| 92 | 贵州开磷有限责任公司（矿井局部通风机130） | DAJC-130049-2023 | 2023-03-22 | 合格 | | 经度：正在获取中...<br>纬度：正在获取中...<br>地址：正在获取中...<br>时间：网络获取失败<br>备注：长按水印编辑备注 | |

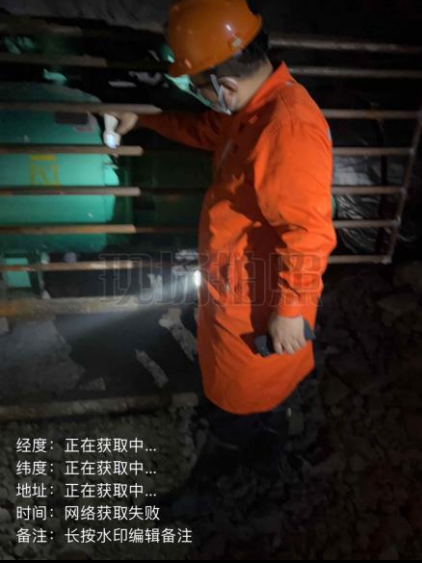
| 序号 | 报告名称 | 报告编号 | 检测检验时间 | 报告结论 | 现场勘验影像资料 | | 备注 |
|---|---|---|---|---|---|---|---|
| 93 | 贵州开磷有限责任公司（矿井局部通风机130） | DAJC-130050-2023 | 2023-03-22 | 合格 | | 经度：正在获取中...<br>纬度：正在获取中...<br>地址：正在获取中...<br>时间：网络获取失败<br>备注：长按水印编辑备注 | |

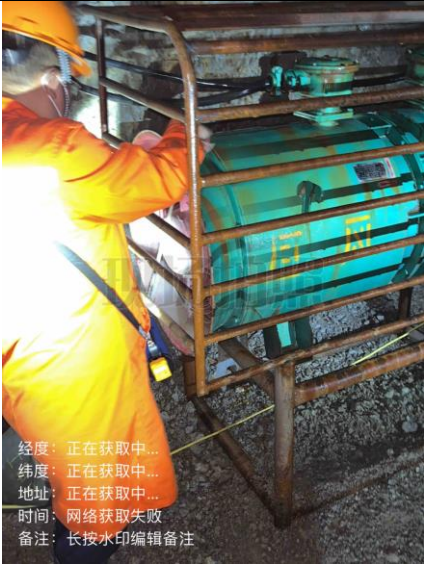
| 序号 | 报告名称 | 报告编号 | 检测检验时间 | 报告结论 | 现场勘验影像资料 | 备注 |
|---|---|---|---|---|---|---|
| 94 | 贵州开磷有限责任公司（矿井局部通风机130） | DAJC-130051-2023 | 2023-03-22 | 合格 | <p>经度：正在获取中...<br/>纬度：正在获取中...<br/>地址：正在获取中...<br/>时间：网络获取失败<br/>备注：长按水印编辑备注</p> | |

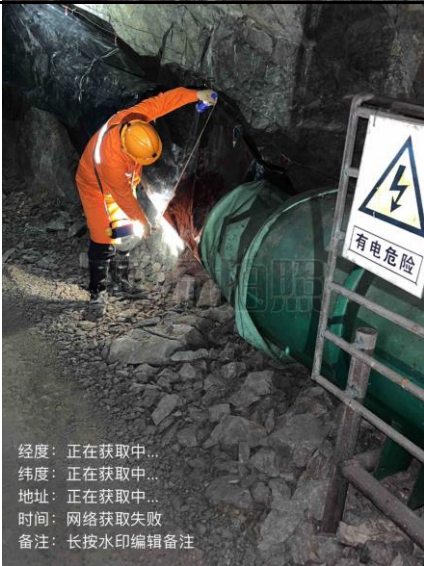
| 序号 | 报告名称 | 报告编号 | 检测检验时间 | 报告结论 | 现场勘验影像资料 | 备注 |
|---|---|---|---|---|---|---|
| 95 | 贵州开磷有限责任公司（矿井局部通风机130） | DAJC-130052-2023 | 2023-03-22 | 合格 | <p>经度：正在获取中...<br/>纬度：正在获取中...<br/>地址：正在获取中...<br/>时间：网络获取失败<br/>备注：长按水印编辑备注</p> | |

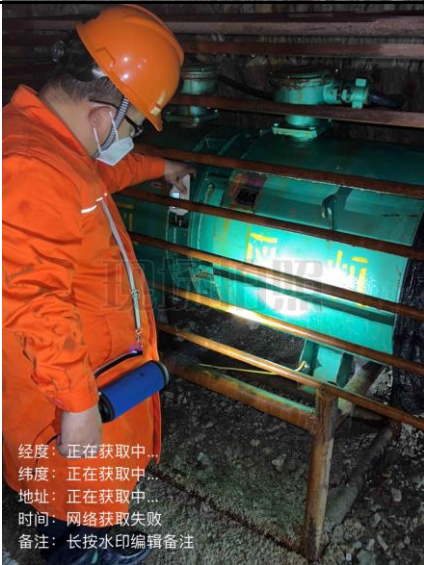
| 序号 | 报告名称 | 报告编号 | 检测检验时间 | 报告结论 | 现场勘验影像资料 | 备注 |
|---|---|---|---|---|---|---|
| 96 | 贵州开磷有限责任公司（矿井局部通风机130） | DAJC-130053-2023 | 2023-03-22 | 合格 | <p>经度：正在获取中...<br/>纬度：正在获取中...<br/>地址：正在获取中...<br/>时间：网络获取失败<br/>备注：长按水印编辑备注</p> | |

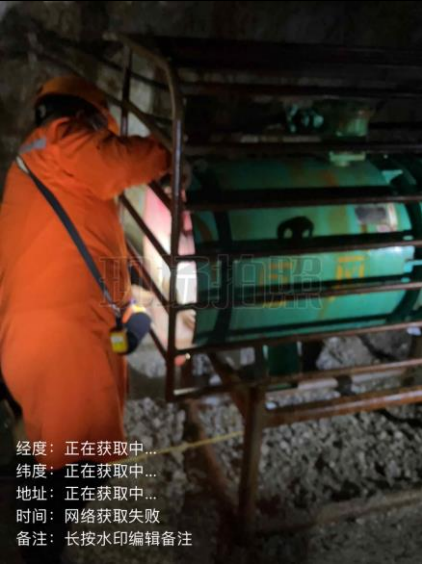
| 序号 | 报告名称 | 报告编号 | 检测检验时间 | 报告结论 | 现场勘验影像资料 | | 备注 |
|---|---|---|---|---|---|--|---|
| 97 | 贵州开磷有限责任公司（矿井局部通风机130） | DAJC-130054-2023 | 2023-03-22 | 合格 | <p>经度：正在获取中...<br/>纬度：正在获取中...<br/>地址：正在获取中...<br/>时间：网络获取失败<br/>备注：长按水印编辑备注</p> | | |

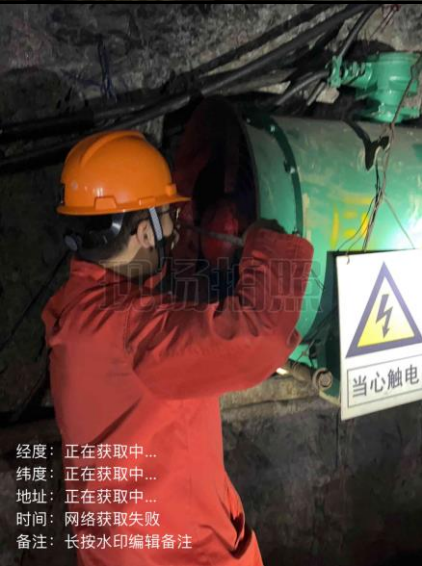
| 序号 | 报告名称 | 报告编号 | 检测检验时间 | 报告结论 | 现场勘验影像资料 | | 备注 |
|---|---|---|---|---|---|--|---|
| 98 | 贵州开磷有限责任公司（矿井局部通风机130） | DAJC-130055-2023 | 2023-04-02 | 合格 | <p>经度：正在获取中...<br/>纬度：正在获取中...<br/>地址：正在获取中...<br/>时间：网络获取失败<br/>备注：长按水印编辑备注</p> | | |

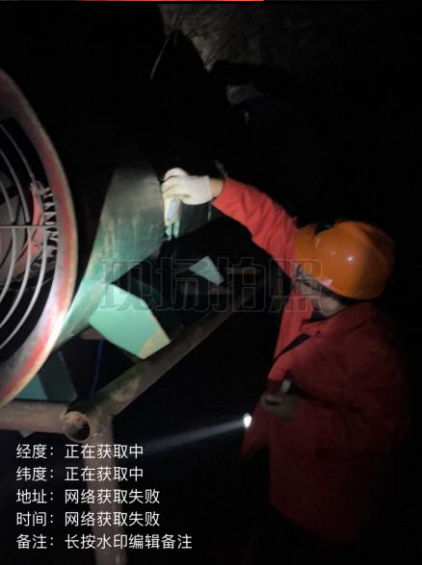
| 序号 | 报告名称 | 报告编号 | 检测检验时间 | 报告结论 | 现场勘验影像资料 | | 备注 |
|---|---|---|---|---|---|--|---|
| 99 | 贵州开磷有限责任公司（矿井局部通风机130） | DAJC-130056-2023 | 2023-04-02 | 合格 | <p>经度：正在获取中...<br/>纬度：正在获取中...<br/>地址：网络获取失败<br/>时间：网络获取失败<br/>备注：长按水印编辑备注</p> | | |

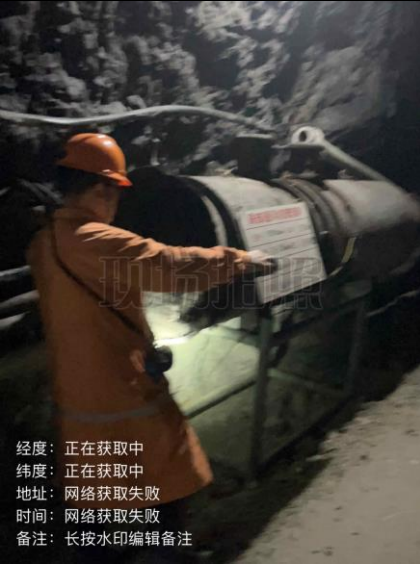
| 序号 | 报告名称 | 报告编号 | 检测检验时间 | 报告结论 | 现场勘验影像资料 | | 备注 |
|---|---|---|---|---|---|---|---|
| 100 | 贵州开磷有限责任公司（矿井局部通风机130） | DAJC-130057-2023 | 2023-04-07 | 合格 | | <p>经度：正在获取中<br/>纬度：正在获取中<br/>地址：网络获取失败<br/>时间：网络获取失败<br/>备注：长按水印编辑备注</p> | |

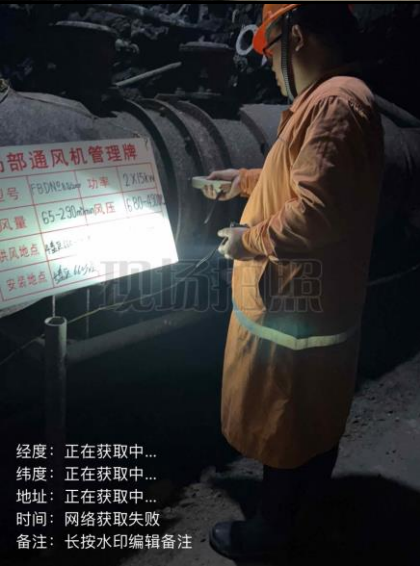
| 序号 | 报告名称 | 报告编号 | 检测检验时间 | 报告结论 | 现场勘验影像资料 | | 备注 |
|---|---|---|---|---|---|---|---|
| 101 | 贵州开磷有限责任公司（矿井局部通风机130） | DAJC-130058-2023 | 2023-04-07 | 合格 | | <p>经度：正在获取中...<br/>纬度：正在获取中...<br/>地址：正在获取中...<br/>时间：网络获取失败<br/>备注：长按水印编辑备注</p> | |

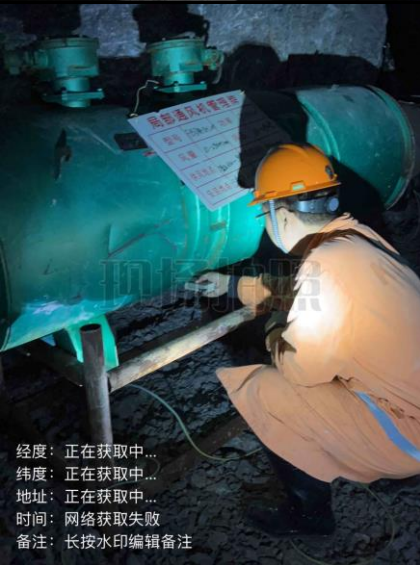
| 序号 | 报告名称 | 报告编号 | 检测检验时间 | 报告结论 | 现场勘验影像资料 | | 备注 |
|---|---|---|---|---|---|---|---|
| 102 | 贵州开磷有限责任公司（矿井局部通风机130） | DAJC-130059-2023 | 2023-04-07 | 合格 | | <p>经度：正在获取中...<br/>纬度：正在获取中...<br/>地址：正在获取中...<br/>时间：网络获取失败<br/>备注：长按水印编辑备注</p> | |

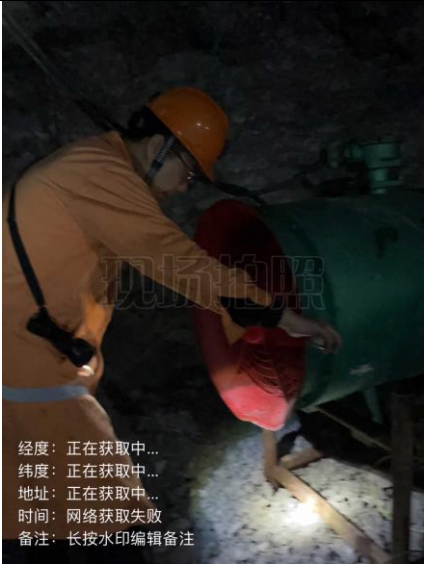
| 序号 | 报告名称 | 报告编号 | 检测检验时间 | 报告结论 | 现场勘验影像资料 | 备注 |
|---|---|---|---|---|---|---|
| 103 | 贵州开磷有限责任公司（矿井局部通风机130） | DAJC-130060-2023 | 2023-04-07 | 合格 | <p>现场拍照</p> <p>经度：正在获取中...<br/>纬度：正在获取中...<br/>地址：正在获取中...<br/>时间：网络获取失败<br/>备注：长按水印编辑备注</p> | |

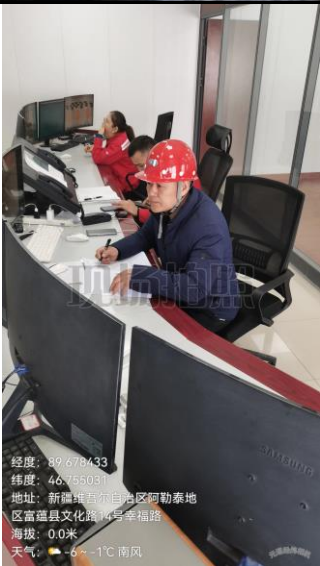
| 序号 | 报告名称 | 报告编号 | 检测检验时间 | 报告结论 | 现场勘验影像资料 | 备注 |
|---|---|---|---|---|---|---|
| 104 | 新疆喀拉通克矿业有限责任公司（金属非金属矿山在用安全监控系统111） | DAJC-111013-2023 | 2023-03-09 | 合格 | <p>现场拍照</p> <p>经度：89.678433<br/>纬度：46.755031<br/>地址：新疆维吾尔自治区阿勒泰地区富蕴县文化路14号幸福路<br/>海拔：0.0米<br/>天气：-6 ~ -1℃ 南风</p> | |

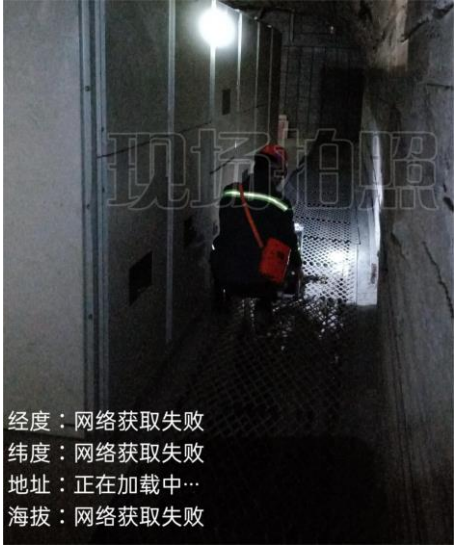
| 序号 | 报告名称 | 报告编号 | 检测检验时间 | 报告结论 | 现场勘验影像资料 | 备注 |
|---|---|---|---|---|---|---|
| 105 | 新疆喀拉通克矿业有限责任公司（矿用电力电缆7F16） | DAJC-7F16561~570-2023 | 2023-03-10~11 | 综合指标判定：<br>合格 | <p>现场拍照</p> <p>经度：网络获取失败<br/>纬度：网络获取失败<br/>地址：正在加载中...<br/>海拔：网络获取失败</p> | |

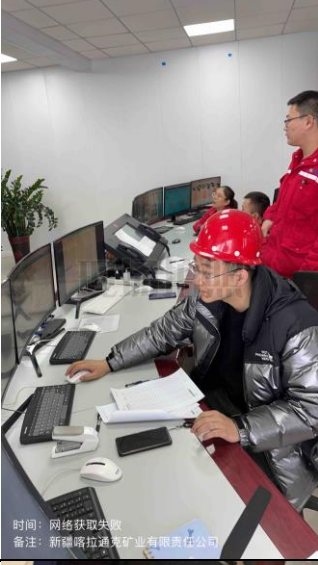
| 序号 | 报告名称 | 报告编号 | 检测检验时间 | 报告结论 | 现场勘验影像资料 | 备注 |
|---|---|---|---|---|---|---|
| 110 | 新疆喀拉通克矿业有限责任公司<br>(人员定位系统7F78) | DAJC-7F78004-2023 | 2023-03-09 | 合格。 | | |

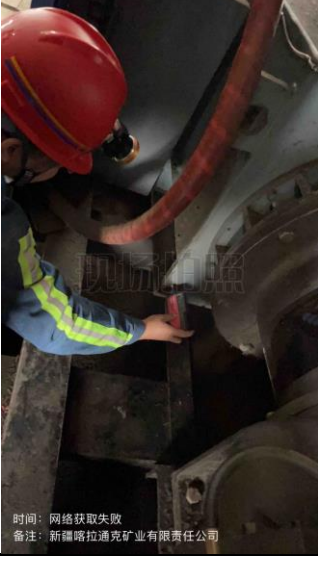
| 序号 | 报告名称 | 报告编号 | 检测检验时间 | 报告结论 | 现场勘验影像资料 | 备注 |
|---|---|---|---|---|---|---|
| 111 | 新疆喀拉通克矿业有限责任公司<br>(金属非金属矿山固定式空气压缩机7F11) | DAJC-7F11090-2023 | 2023-03-04 | 综合判定该空气压缩机合格。 | | |

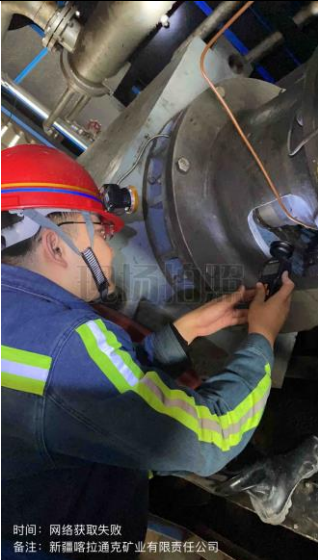
| 序号 | 报告名称 | 报告编号 | 检测检验时间 | 报告结论 | 现场勘验影像资料 | 备注 |
|---|---|---|---|---|---|---|
| 112 | 新疆喀拉通克矿业有限责任公司<br>(金属非金属矿山固定式空气压缩机7F11) | DAJC-7F11091-2023 | 2023-03-04 | 综合判定该空气压缩机合格。 | <p>时间：网络获取失败<br/>备注：新疆喀拉通克矿业有限责任公司</p> | |

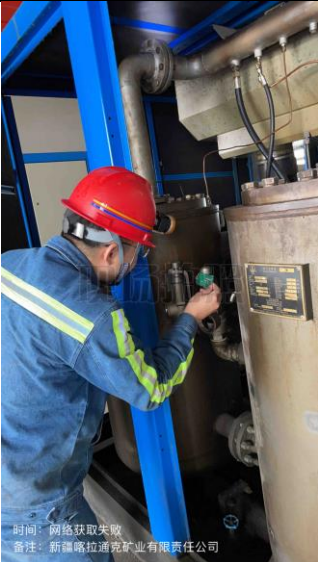
| 序号 | 报告名称 | 报告编号 | 检测检验时间 | 报告结论 | 现场勘验影像资料 | 备注 |
|---|---|---|---|---|---|---|
| 113 | 新疆喀拉通克矿业有限责任公司<br>(金属非金属矿山固定式空气压缩机7F11) | DAJC-7F11092-2023 | 2023-03-04 | 综合判定该空气压缩机合格。 | <p>时间：网络获取失败<br/>备注：新疆喀拉通克矿业有限责任公司</p> | |

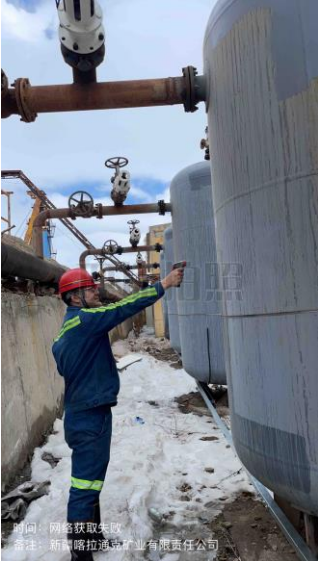
| 序号 | 报告名称 | 报告编号 | 检测检验时间 | 报告结论 | 现场勘验影像资料 | 备注 |
|---|---|---|---|---|---|---|
| 114 | 新疆喀拉通克矿业有限责任公司<br>(金属非金属矿山固定式空气压缩机7F11) | DAJC-7F11093-2023 | 2023-03-04 | 综合判定该空气压缩机合格。 | <p>时间：网络获取失败<br/>备注：新疆喀拉通克矿业有限责任公司</p> | |

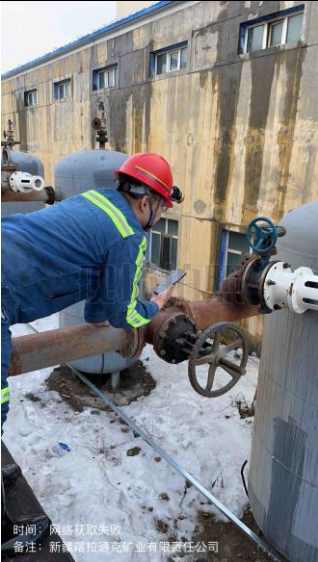
| 序号 | 报告名称 | 报告编号 | 检测检验时间 | 报告结论 | 现场勘验影像资料 | 备注 |
|---|---|---|---|---|---|---|
| 115 | 新疆喀拉通克矿业有限责任公司<br>(金属非金属矿山固定式空气压缩机7F11) | DAJC-7F11094-2023 | 2023-03-04 | 综合判定该空气压缩机合格。 | <p>时间：网络获取失败<br/>备注：新疆喀拉通克矿业有限责任公司</p> | |

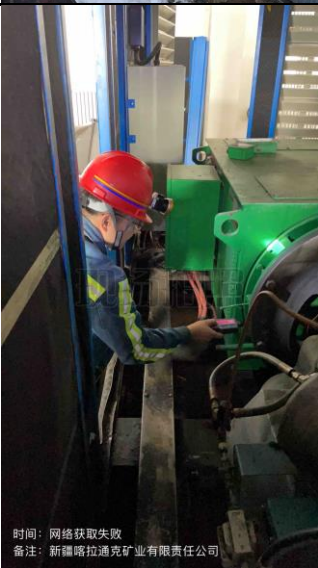
| 序号 | 报告名称 | 报告编号 | 检测检验时间 | 报告结论 | 现场勘验影像资料 | 备注 |
|---|---|---|---|---|---|---|
| 116 | 新疆喀拉通克矿业有限责任公司<br>(金属非金属矿山固定式空气压缩机7F11) | DAJC-7F11095-2023 | 2023-03-04 | 综合判定该空气压缩机合格。 | <p>时间：网络获取失败<br/>备注：新疆喀拉通克矿业有限责任公司</p> | |

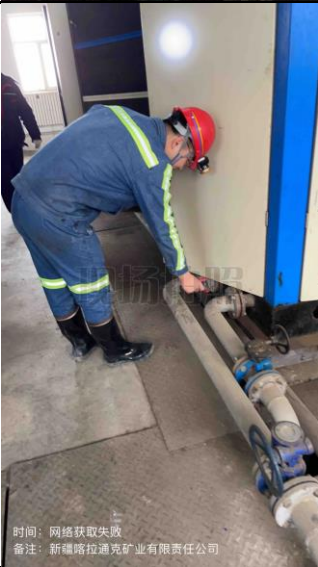
| 序号 | 报告名称 | 报告编号 | 检测检验时间 | 报告结论 | 现场勘验影像资料 | 备注 |
|---|---|---|---|---|---|---|
| 117 | 新疆喀拉通克矿业有限责任公司<br>(金属非金属矿山固定式空气压缩机7F11) | DAJC-7F11096-2023 | 2023-03-04 | 综合判定该空气压缩机合格。 | <p>时间：网络获取失败<br/>备注：新疆喀拉通克矿业有限责任公司</p> | |

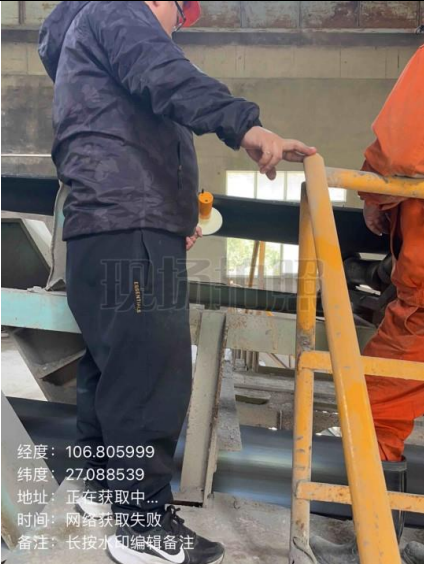
| 序号 | 报告名称 | 报告编号 | 检测检验时间 | 报告结论 | 现场勘验影像资料 | | 备注 |
|---|---|---|---|---|---|--|---|
| 118 | 贵州开磷有限责任公司（带式输送机7F29） | DAJC-7F29006-2023 | 2023-04-09 | 合格 | | | |

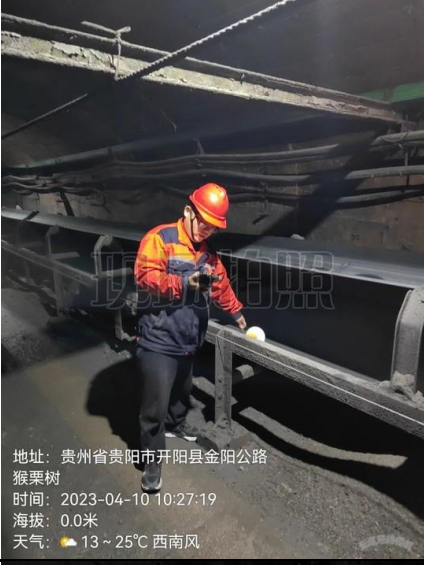
| 序号 | 报告名称 | 报告编号 | 检测检验时间 | 报告结论 | 现场勘验影像资料 | | 备注 |
|---|---|---|---|---|---|--|---|
| 119 | 贵州开磷有限责任公司（带式输送机7F29） | DAJC-7F29007-2023 | 2023-04-10 | 合格 | | | |

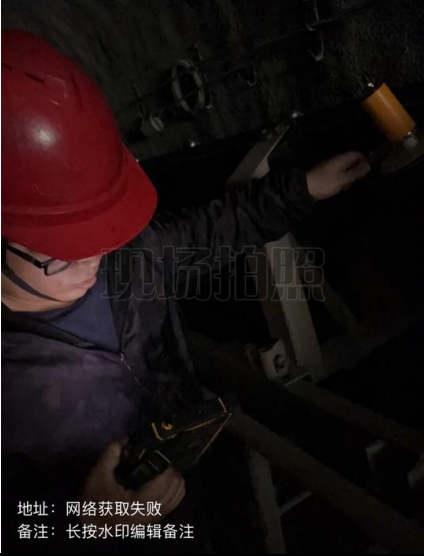
| 序号 | 报告名称 | 报告编号 | 检测检验时间 | 报告结论 | 现场勘验影像资料 | | 备注 |
|---|---|---|---|---|---|--|---|
| 120 | 贵州开磷有限责任公司（带式输送机7F29） | DAJC-7F29008-2023 | 2023-04-10 | 合格 | | | |

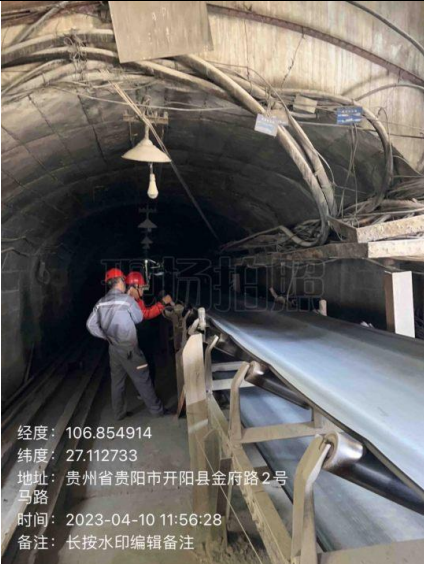
| 序号 | 报告名称 | 报告编号 | 检测检验时间 | 报告结论 | 现场勘验影像资料 | 备注 |
|---|---|---|---|---|---|---|
| 121 | 贵州开磷有限责任公司（带式输送机7F29） | DAJC-7F29009-2023 | 2023-04-10 | 合格 | <p>经度：106.854914<br/>纬度：27.112733<br/>地址：贵州省贵阳市开阳县金府路2号<br/>马路<br/>时间：2023-04-10 11:56:28<br/>备注：长按水印编辑备注</p> | |

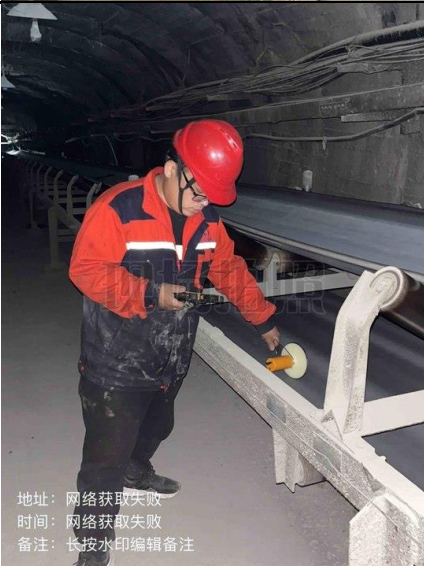
| 序号 | 报告名称 | 报告编号 | 检测检验时间 | 报告结论 | 现场勘验影像资料 | 备注 |
|---|---|---|---|---|---|---|
| 122 | 贵州开磷有限责任公司（带式输送机7F29） | DAJC-7F29010-2023 | 2023-04-10 | 合格 | <p>地址：网络获取失败<br/>时间：网络获取失败<br/>备注：长按水印编辑备注</p> | |

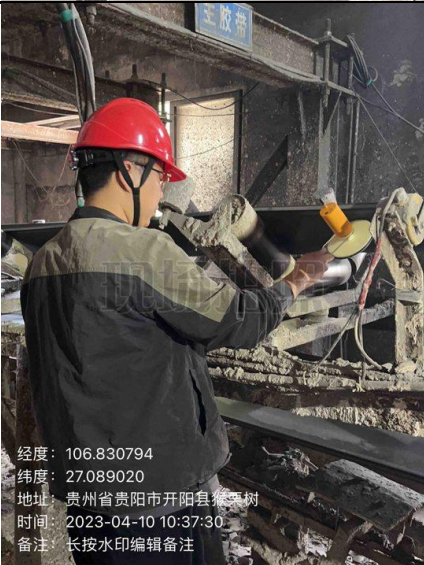
| 序号 | 报告名称 | 报告编号 | 检测检验时间 | 报告结论 | 现场勘验影像资料 | 备注 |
|---|---|---|---|---|---|---|
| 123 | 贵州开磷有限责任公司（带式输送机7F29） | DAJC-7F29011-2023 | 2023-04-10 | 合格 | <p>经度：106.830794<br/>纬度：27.089020<br/>地址：贵州省贵阳市开阳县猴三树<br/>时间：2023-04-10 10:37:30<br/>备注：长按水印编辑备注</p> | |

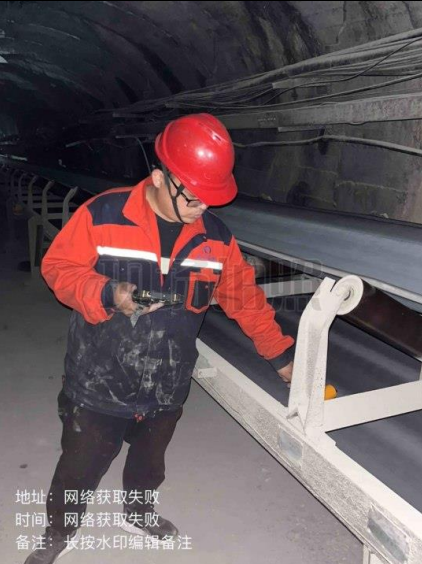
| 序号 | 报告名称 | 报告编号 | 检测检验时间 | 报告结论 | 现场勘验影像资料 | | 备注 |
|---|---|---|---|---|---|---|---|
| 124 | 贵州开磷有限责任公司（带式输送机7F29） | DAJC-7F29012-2023 | 2023-04-10 | 合格 | | <p>地址：网络获取失败<br/>时间：网络获取失败<br/>备注：长按水印编辑备注</p> | |

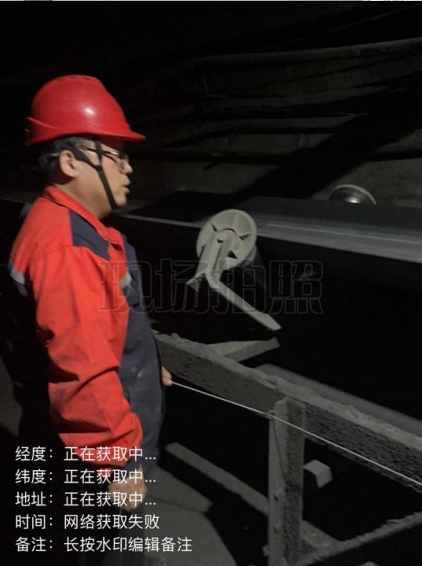
| 序号 | 报告名称 | 报告编号 | 检测检验时间 | 报告结论 | 现场勘验影像资料 | | 备注 |
|---|---|---|---|---|---|---|---|
| 125 | 贵州开磷有限责任公司（带式输送机7F29） | DAJC-7F29013-2023 | 2023-04-11 | 合格 | | <p>经度：正在获取中...<br/>纬度：正在获取中...<br/>地址：正在获取中...<br/>时间：网络获取失败<br/>备注：长按水印编辑备注</p> | |

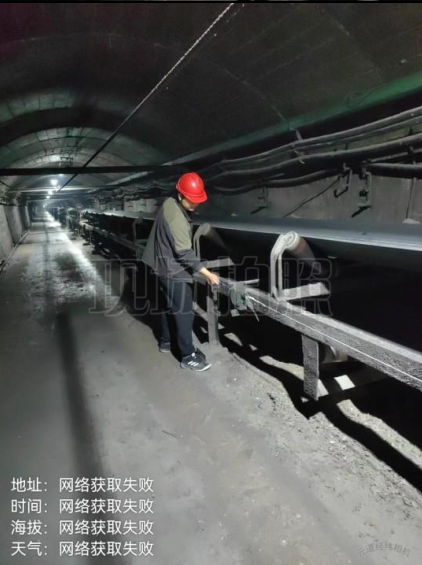
| 序号 | 报告名称 | 报告编号 | 检测检验时间 | 报告结论 | 现场勘验影像资料 | | 备注 |
|---|---|---|---|---|---|---|---|
| 126 | 贵州开磷有限责任公司（带式输送机7F29） | DAJC-7F29014-2023 | 2023-04-11 | 合格 | | <p>地址：网络获取失败<br/>时间：网络获取失败<br/>海拔：网络获取失败<br/>天气：网络获取失败</p> | |

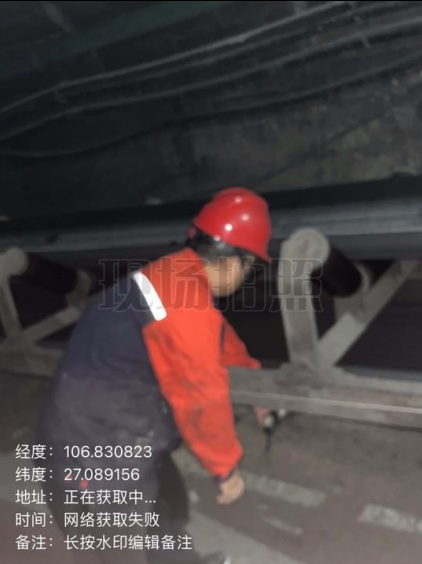
| 序号 | 报告名称 | 报告编号 | 检测检验时间 | 报告结论 | 现场勘验影像资料 | | 备注 |
|---|---|---|---|---|---|---|---|
| 127 | 贵州开磷有限责任公司（带式输送机7F29） | DAJC-7F29015-2023 | 2023-04-11 | 合格 | | <div><p>经度：106.830823<br/>纬度：27.089156<br/>地址：正在获取中...<br/>时间：网络获取失败<br/>备注：长按水印编辑备注</p></div> | |

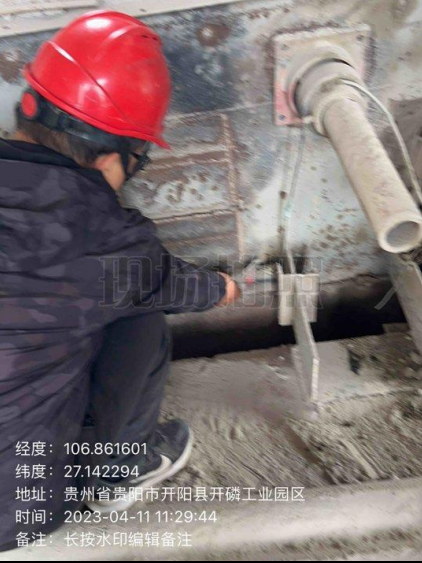
| 序号 | 报告名称 | 报告编号 | 检测检验时间 | 报告结论 | 现场勘验影像资料 | | 备注 |
|---|---|---|---|---|---|---|---|
| 128 | 贵州开磷有限责任公司（带式输送机7F29） | DAJC-7F29016-2023 | 2023-04-11 | 合格 | | <div><p>经度：106.861601<br/>纬度：27.142294<br/>地址：贵州省贵阳市开阳县开磷工业园区<br/>时间：2023-04-11 11:29:44<br/>备注：长按水印编辑备注</p></div> | |

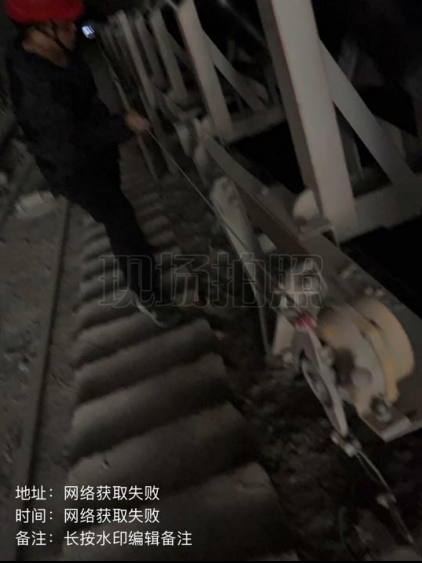
| 序号 | 报告名称 | 报告编号 | 检测检验时间 | 报告结论 | 现场勘验影像资料 | | 备注 |
|---|---|---|---|---|---|---|---|
| 129 | 贵州开磷有限责任公司（带式输送机7F29） | DAJC-7F29017-2023 | 2023-04-11 | 合格 | | <div><p>地址：网络获取失败<br/>时间：网络获取失败<br/>备注：长按水印编辑备注</p></div> | |

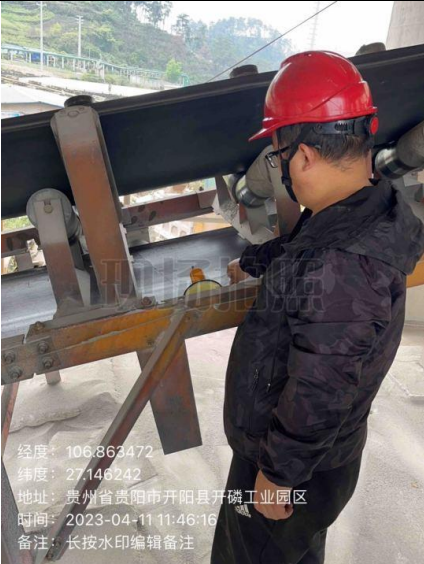
| 序号 | 报告名称 | 报告编号 | 检测检验时间 | 报告结论 | 现场勘验影像资料 | | 备注 |
|---|---|---|---|---|---|--|---|
| 130 | 贵州开磷有限责任公司（带式输送机7F29） | DAJC-7F29018-2023 | 2023-04-11 | 合格 | | | |

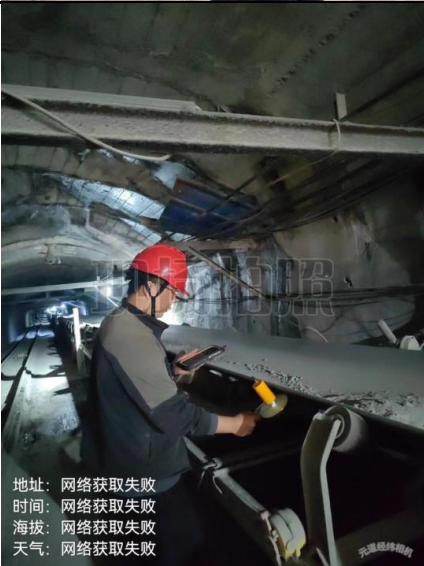
| 序号 | 报告名称 | 报告编号 | 检测检验时间 | 报告结论 | 现场勘验影像资料 | | 备注 |
|---|---|---|---|---|---|--|---|
| 131 | 贵州开磷有限责任公司（带式输送机7F29） | DAJC-7F29019-2023 | 2023-04-11 | 合格 | | | |

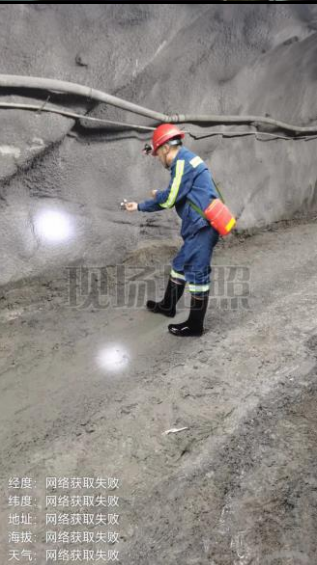
| 序号 | 报告名称 | 报告编号 | 检测检验时间 | 报告结论 | 现场勘验影像资料 | | 备注 |
|---|---|---|---|---|---|--|---|
| 132 | 新疆喀拉通克矿业有限责任公司（金属非金属地下矿山通风系统检测107） | DAJC-107033-2023 | 2023-03-07 | 1. 矿井总风量：286.7m3/s。其中1#风井风量96.5m3/s, 2#风井风量113.7m3/s, 2#主井风量11.3m3/s, 4#风井风量65.2m3/s。<br>2. 矿井通风阻力：一号矿床主测通风线路1238.4Pa, 二号矿床主测通风线路2071.5Pa, 三号矿床主测通风线路1195.9Pa。 | | | |

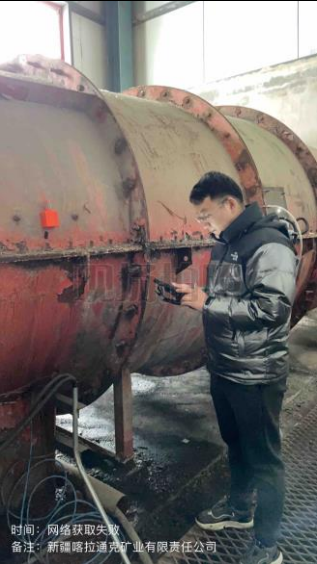
| 序号 | 报告名称 | 报告编号 | 检测检验时间 | 报告结论 | 现场勘验影像资料 | 备注 |
|---|---|---|---|---|---|---|
| 133 | 新疆喀拉通克矿业有限责任公司<br>(金属非金属矿山在用主通风机108) | DAJC-108070-2023 | 2023-03-08 | 综合判定合格。 | <p>时间：网络获取失败<br/>备注：新疆喀拉通克矿业有限责任公司</p> | |

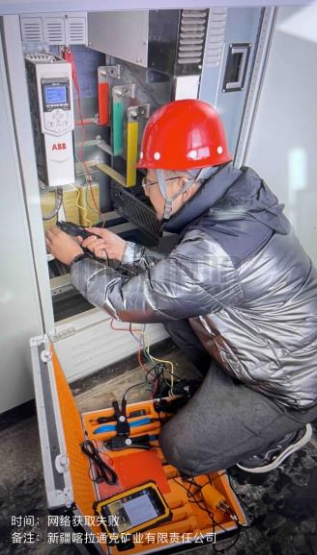
| 序号 | 报告名称 | 报告编号 | 检测检验时间 | 报告结论 | 现场勘验影像资料 | 备注 |
|---|---|---|---|---|---|---|
| 134 | 新疆喀拉通克矿业有限责任公司<br>(金属非金属矿山在用主通风机108) | DAJC-108071-2023 | 2023-03-08 | 综合判定合格。 | <p>时间：网络获取失败<br/>备注：新疆喀拉通克矿业有限责任公司</p> | |

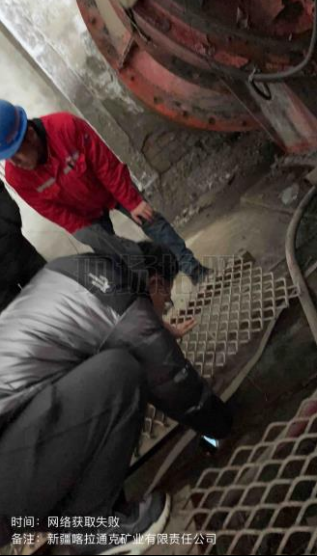
| 序号 | 报告名称 | 报告编号 | 检测检验时间 | 报告结论 | 现场勘验影像资料 | 备注 |
|---|---|---|---|---|---|---|
| 135 | 新疆喀拉通克矿业有限责任公司<br>(金属非金属矿山在用主通风机108) | DAJC-108072-2023 | 2023-03-08 | 综合判定合格。 | <p>时间：网络获取失败<br/>备注：新疆喀拉通克矿业有限责任公司</p> | |

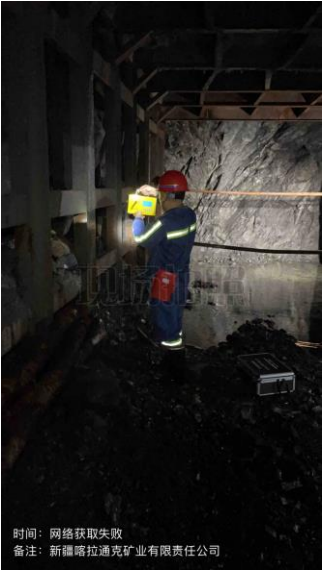
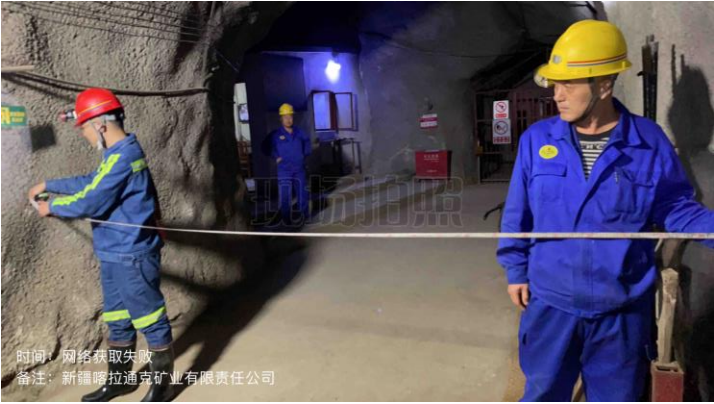
| 序号 | 报告名称 | 报告编号 | 检测检验时间 | 报告结论 | 现场勘验影像资料 | 备注 |
|---|---|---|---|---|---|---|
| 136 | 新疆喀拉通克矿业有限责任公司<br>(金属非金属矿山通风系统鉴定109) | DAJC-109035-2023 | 2023-03-08 | 综合指标判定：<br>合格 | <div><p>时间：网络获取失败<br/>备注：新疆喀拉通克矿业有限责任公司</p></div> <div><p>时间：网络获取失败<br/>备注：新疆喀拉通克矿业有限责任公司</p></div> | |
